## Визуализация объектов стоимостного оценивания:

Объекты единого доходного земельно-имущественного комплекса базы отдыха  
ОАО ВТЗ «Крутояк», – принадлежащего ООО «Три богатыря», по адресу:  
Владимирская область, Собинский район, д. Крутояк.

(инспекция и оцениваемых, и соседних участков проводилась **27.06.2020 года**; инспекция была в дневное время, с 14.00 до 19.00 часов, что положительно повлияло на качество идентификации местоположения оцениваемых земельных участков и расположенных на них строений, а также на свойство их фотофиксации посредством компактной фотокамеры Nikon Coolpix S9500; все панорамы выполнены на объективе камеры Leica смартфона HUAWEI P30 Pro)

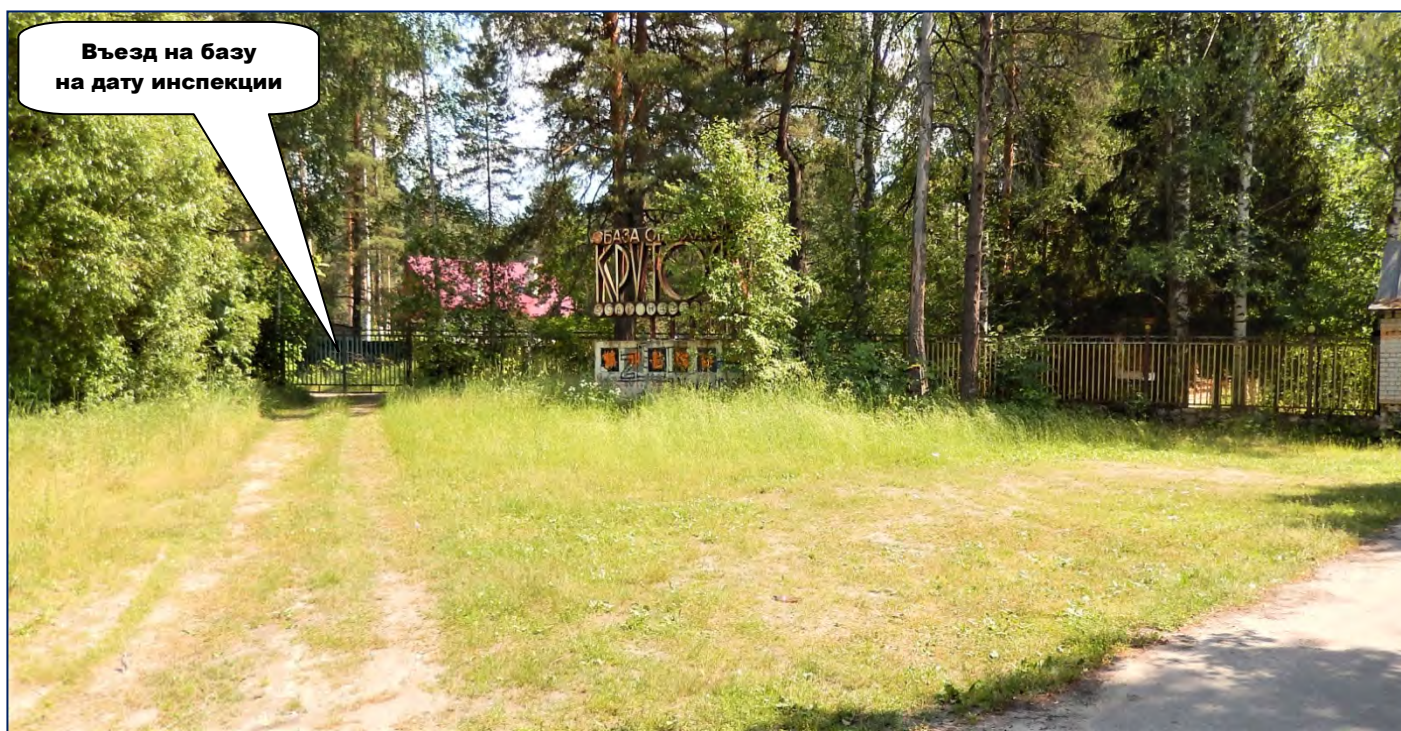
Подъездная дорога к оцениваемой Турбазе  
(слева – подъезд к базе, справа – продолжение дороги в сторону дер. Березники)

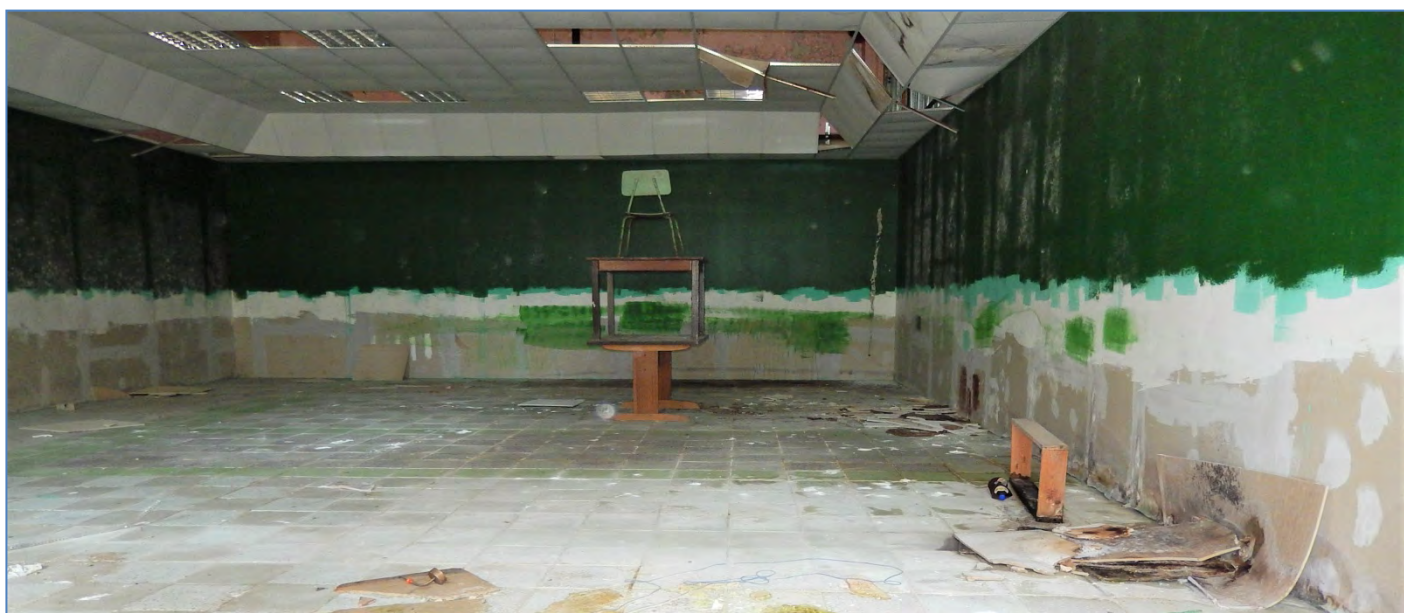
**Одно из помещений здания столовой (не относится к пищеблоку).**

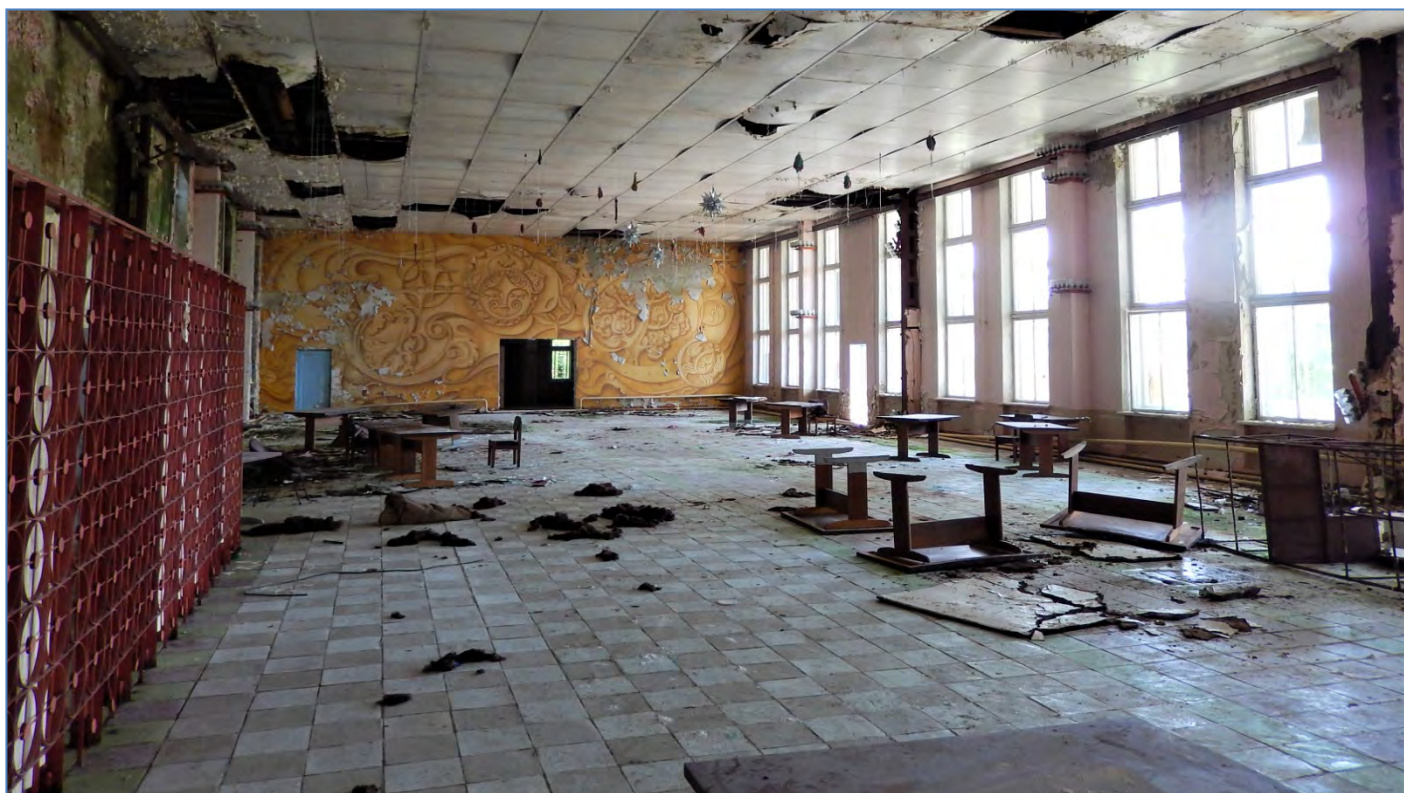
**Дневной свет в основное помещение здания столовой проходит через остекление пристроенной (игровой) части.**

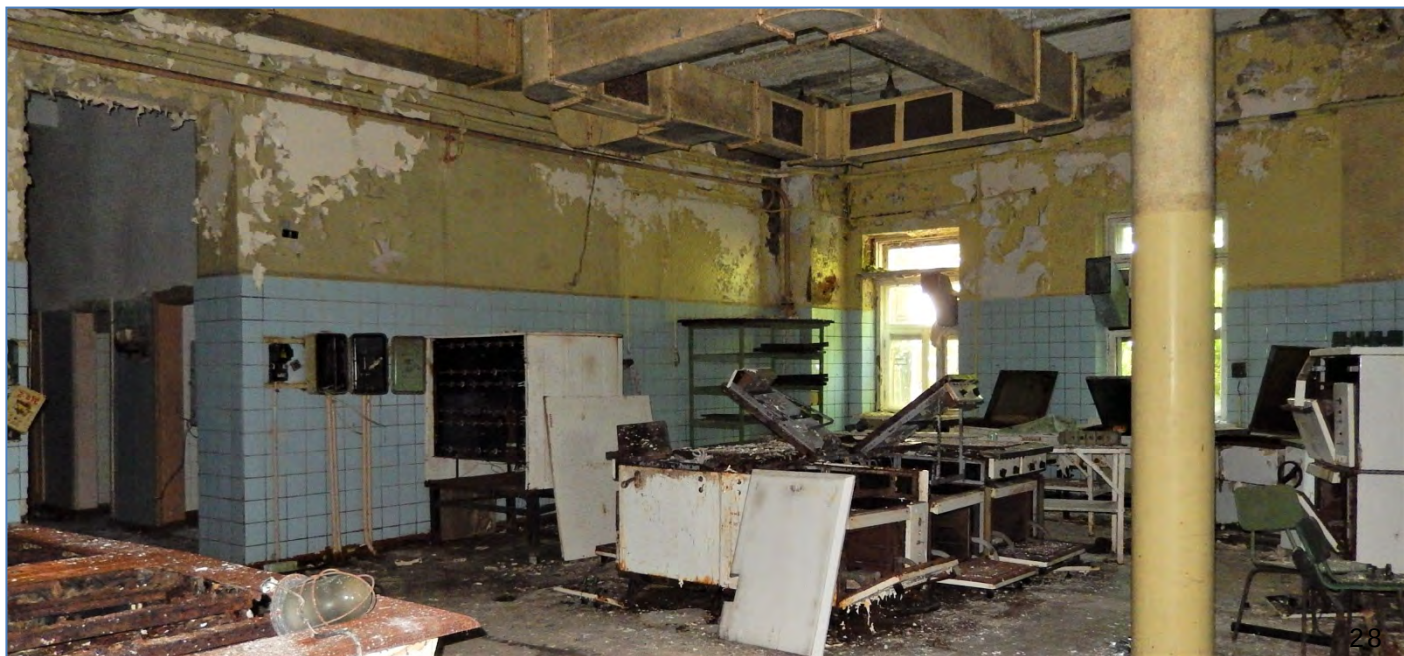
**Основная часть помещений здания столовой имеют характерный вид после воздействия времени и вандалов...**

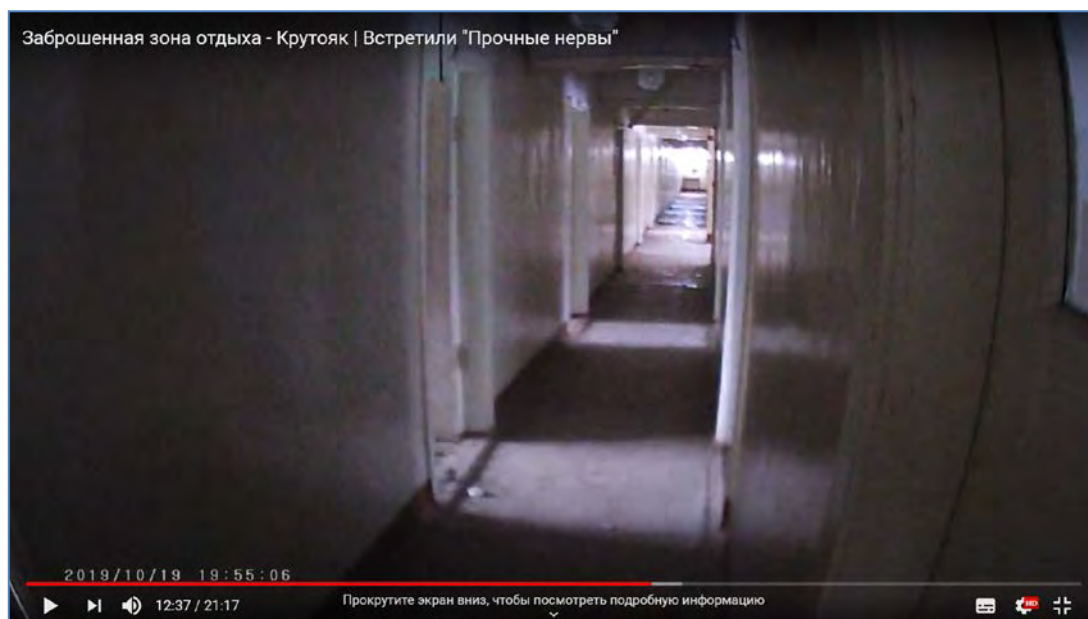
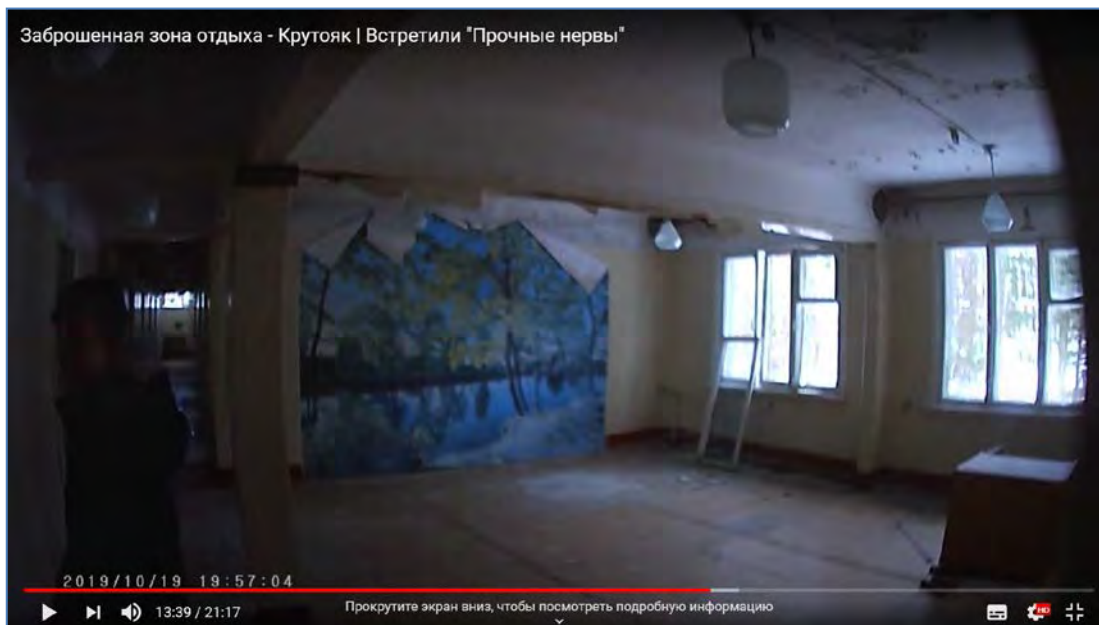
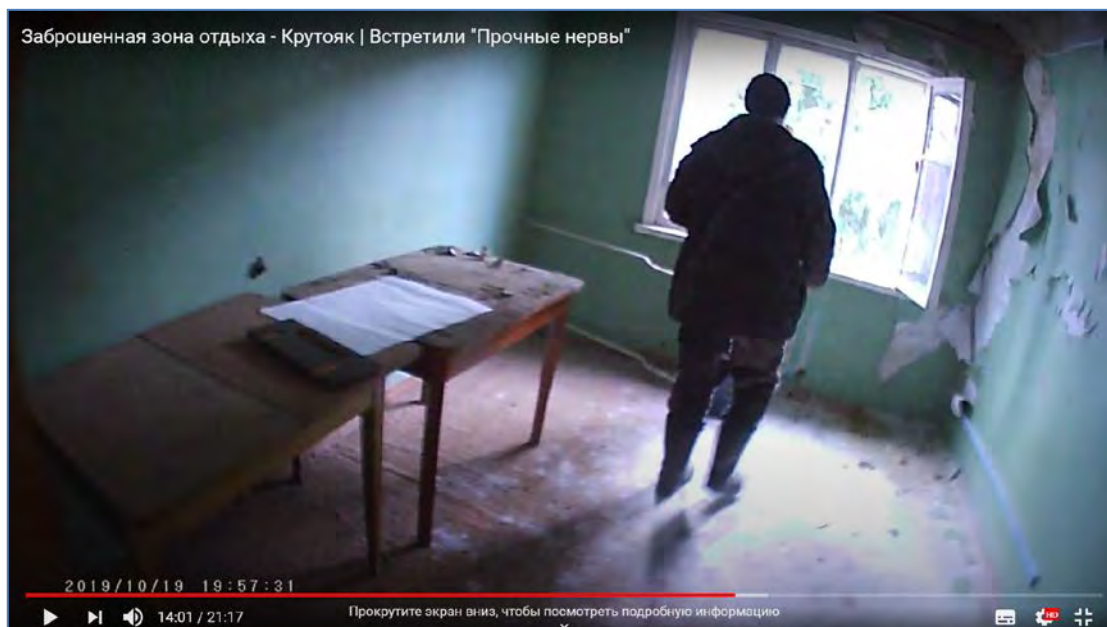
Инспекции внутренних помещений здания **СПАЛЬНОГО КОРПУСА** не проводилось, так как, со слов сопровождающих Оценщика и Конкурсного Управляющего, здание аварийное. Ниже предоставлена фотофиксация, полученная некими местными пацанами, именующими себя «сталкеры», «блогеры» и тому подобное... Следует отметить, что, судя по этому и иным подобным фильмам, состояние здания спального корпуса **СКОРЕЕ ПЛОХОЕ, ЧЕМ АВАРИЙНОЕ...**

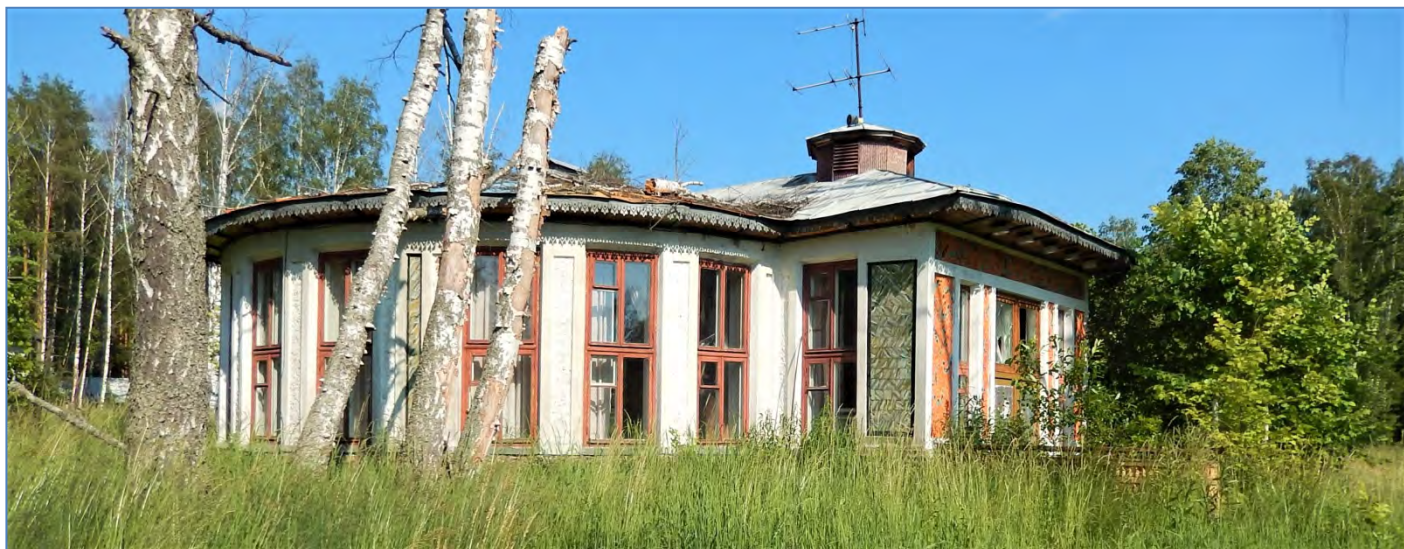
Фотография здания «КЛУБА», полученная во время инспекции.

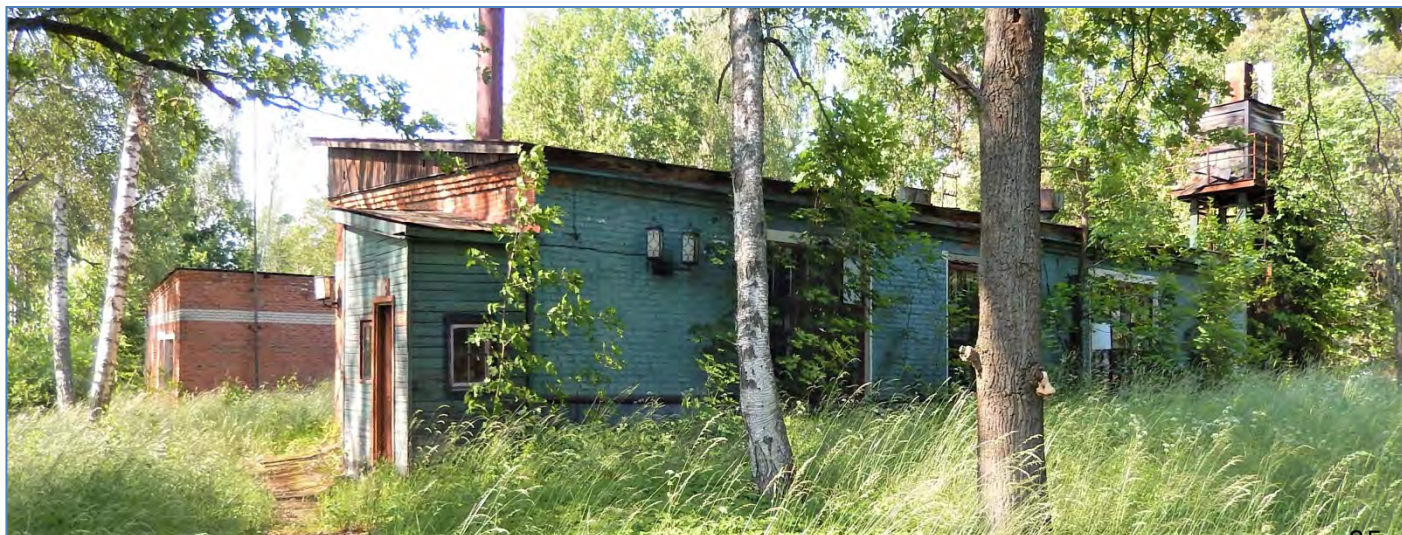
**«КОТЕЛЬНАЯ» со стороны бывшего машинного зала.**

**«КОТЕЛЬНАЯ»**, как объект местной энергетики, на дату инспекции не существует. Имеет место только здание, которое, скорее всего, можно адаптировать под новый объект местной энергетики. Последнее предположение **не является предметом рассмотрения** ни в рамках оценки, ни в рамках Конкурсного производства в целом.

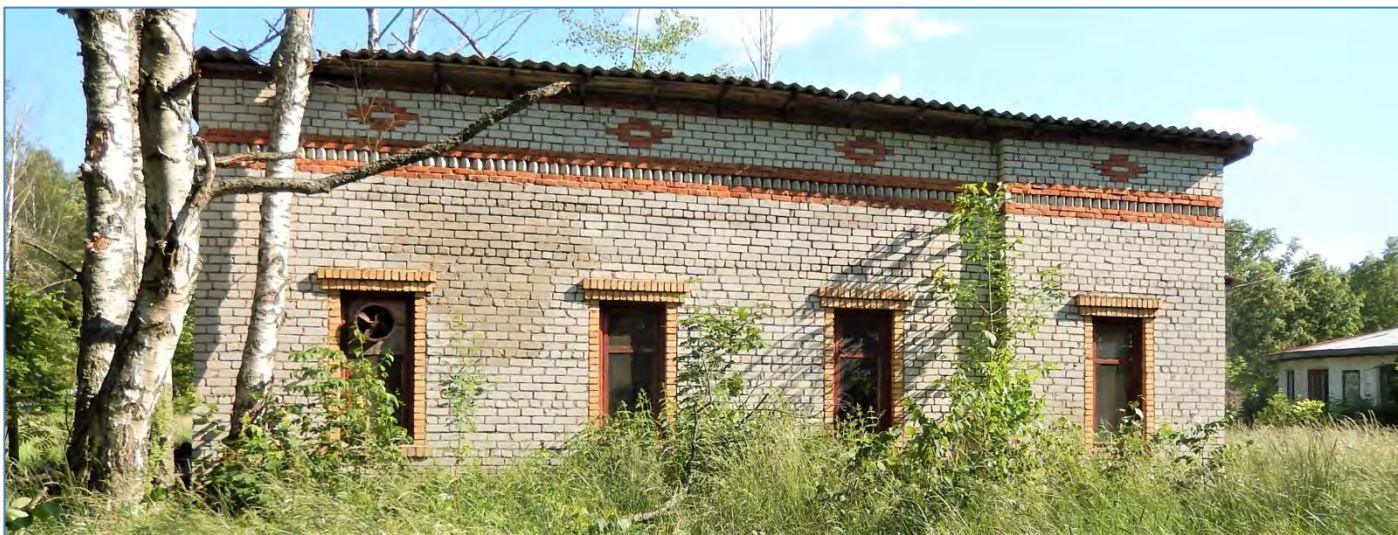
**ЗДАНИЕ «НАСОСНОЙ»** (виды: с фасада и с тыла).

**«НАСОСНАЯ»**, как объект местного ВОДОСНАБЖЕНИЯ, на дату инспекции не существует.

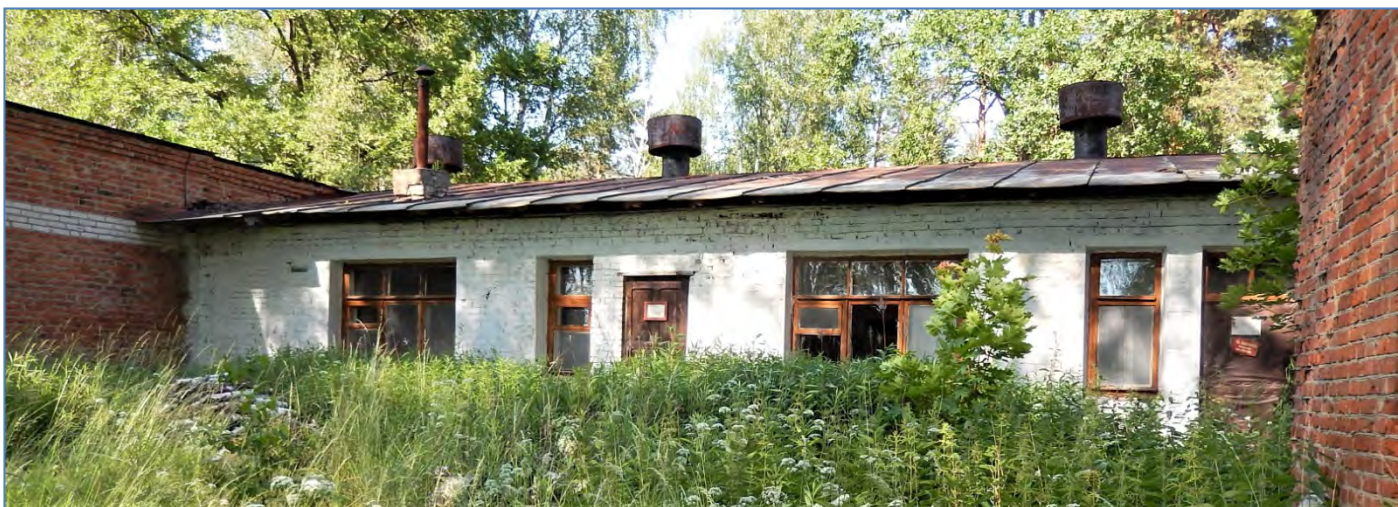
**«БАНЯ»** (здание, в котором ранее была баня)

**Фактически, от всех коммуникаций** (электричество, вода, водоотведение, отопление) на объекте оценки в целом и на отдельных объектах оценки (в зданиях и на сооружениях), на дату инспекции остались только «профильные» строения. Иными словами, имеют место **лишь «остаточные образы» прошлого** о наличии КОГДА-ТО на объекте и электричества, и воды, и водоотведения, и отопления.

Повторимся, что все коммуникации, скорее всего, **можно восстановить**, адаптировав старые КОММУНАЛЬНЫЕ объекты под новые условия. Однако, последнее предположение не является предметом рассмотрения ни в рамках оценки, ни в рамках Конкурсного производства в целом, а будет являться **инвестиционной задачей (проблемой) потенциального приобретателя** указанного объекта недвижимости ЦЕЛИКОМ, то есть, как единого доходного земельно-имущественного комплекса.

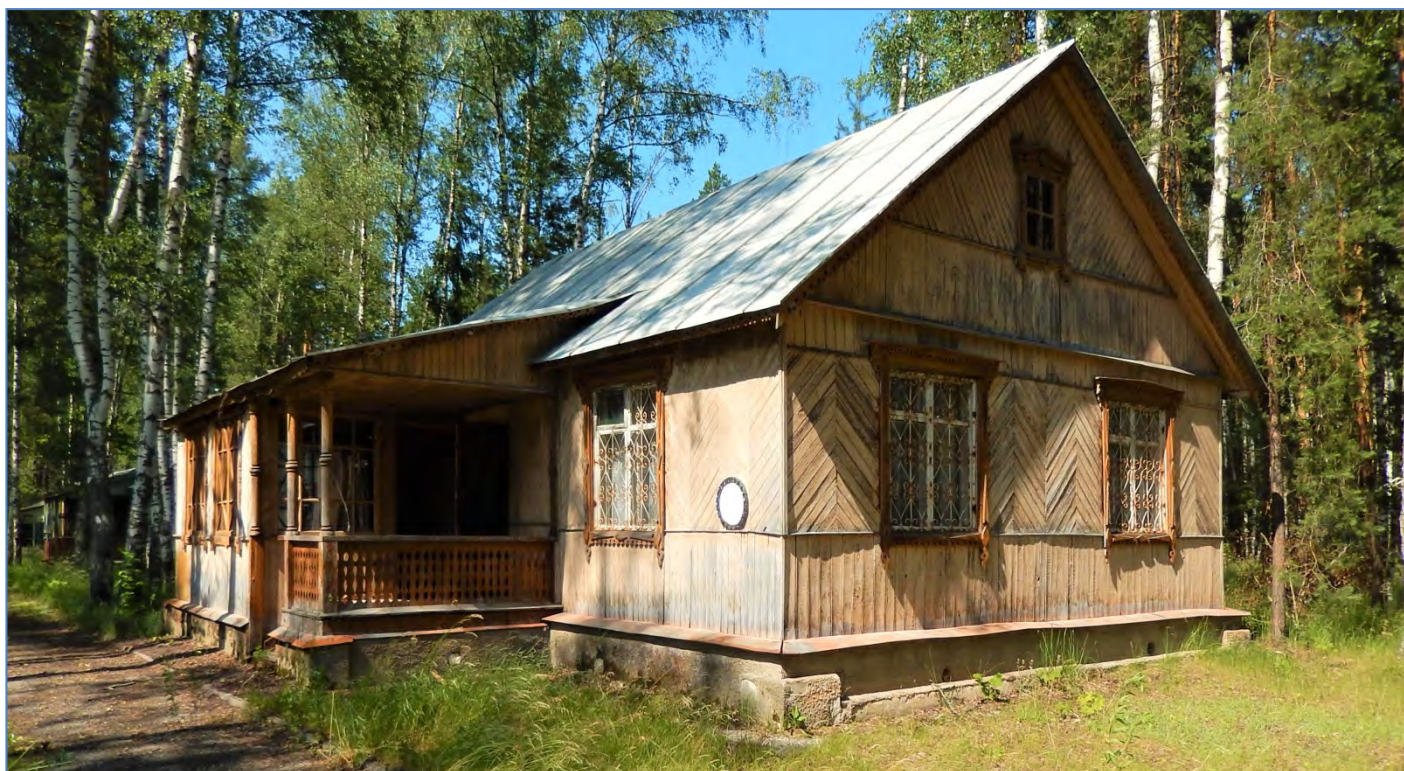
Этот домик – это, практически, единственный домик в приличном состоянии. Остальные РАЗОРЕНЫ.

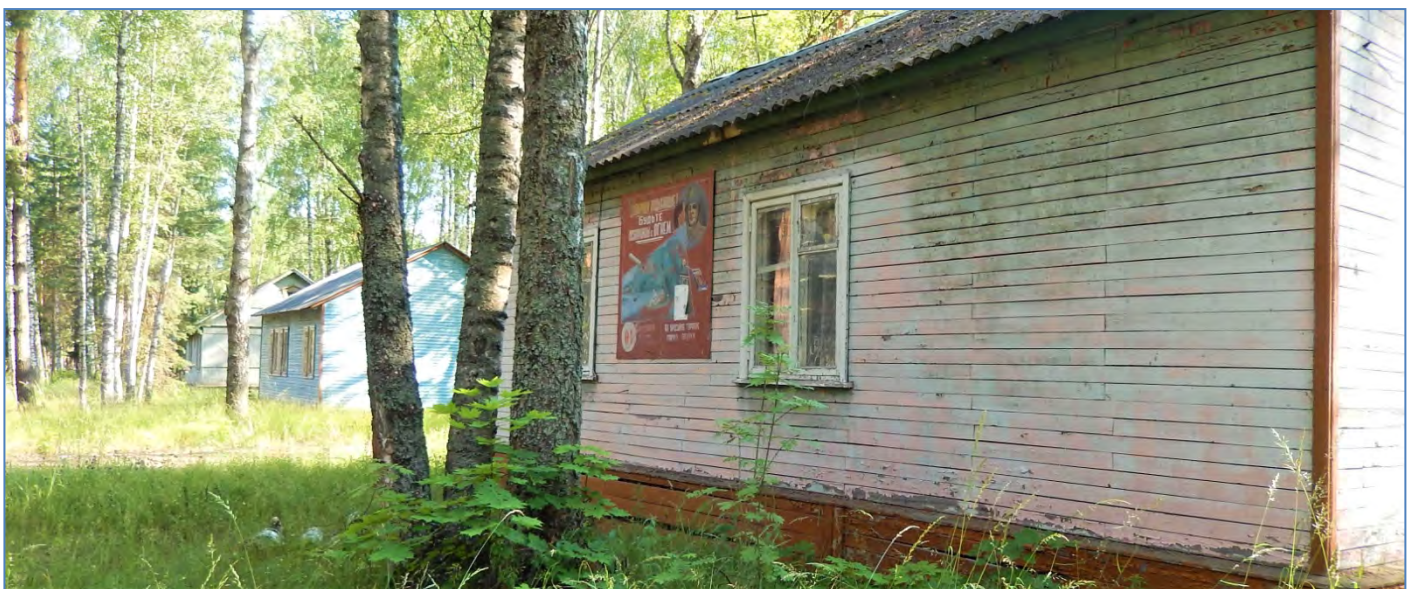
Пол в терраске «маленьких» домиков «дышит»...

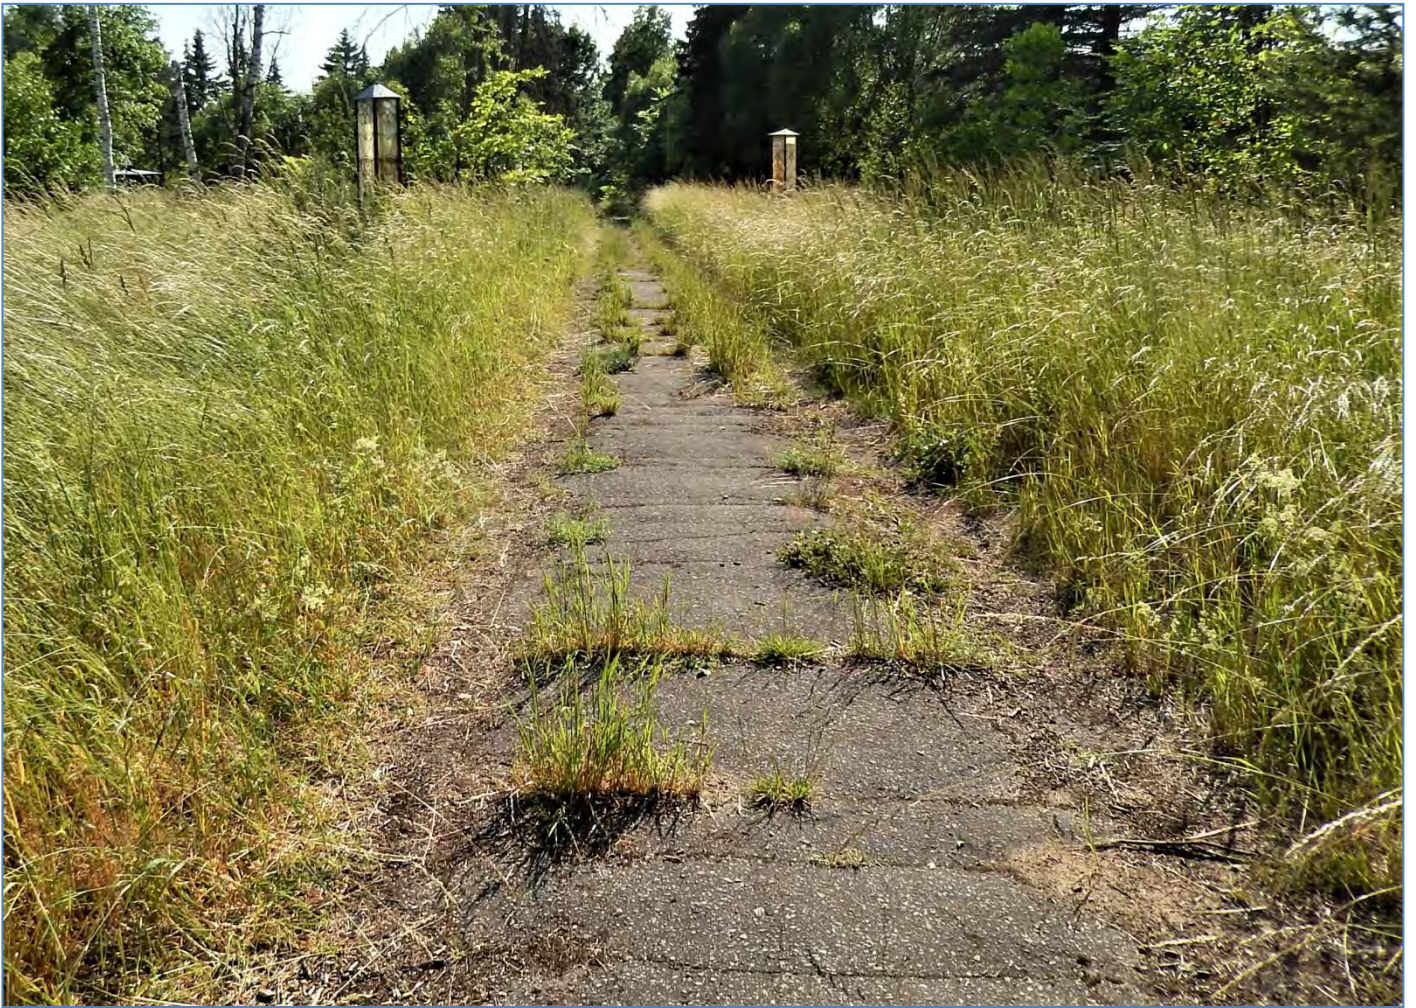
**МНОГИЕ ДОРОЖКИ, РАНЕЕ УЛОЖЕННЫЕ ПЛИТКОЙ, РАЗОРЕНЫ**
