## Визуализация объектов стоимостного оценивания:

Объекты единого доходного земельно-имущественного комплекса базы отдыха  
ОАО ВТЗ «Крутояк», – принадлежащего ООО «Три богатыря», по адресу:  
Владимирская область, Собинский район, д. Крутояк.

(инспекция и оцениваемых, и соседних участков проводилась **27.06.2020 года**; инспекция была в дневное время, с 14.00 до 19.00 часов, что положительно повлияло на качество идентификации местоположения оцениваемых земельных участков и расположенных на них строений, а также на свойство их фотофиксации посредством компактной фотокамеры Nikon Coolpix S9500; все панорамы выполнены на объективе камеры Leica смартфона HUAWEI P30 Pro)

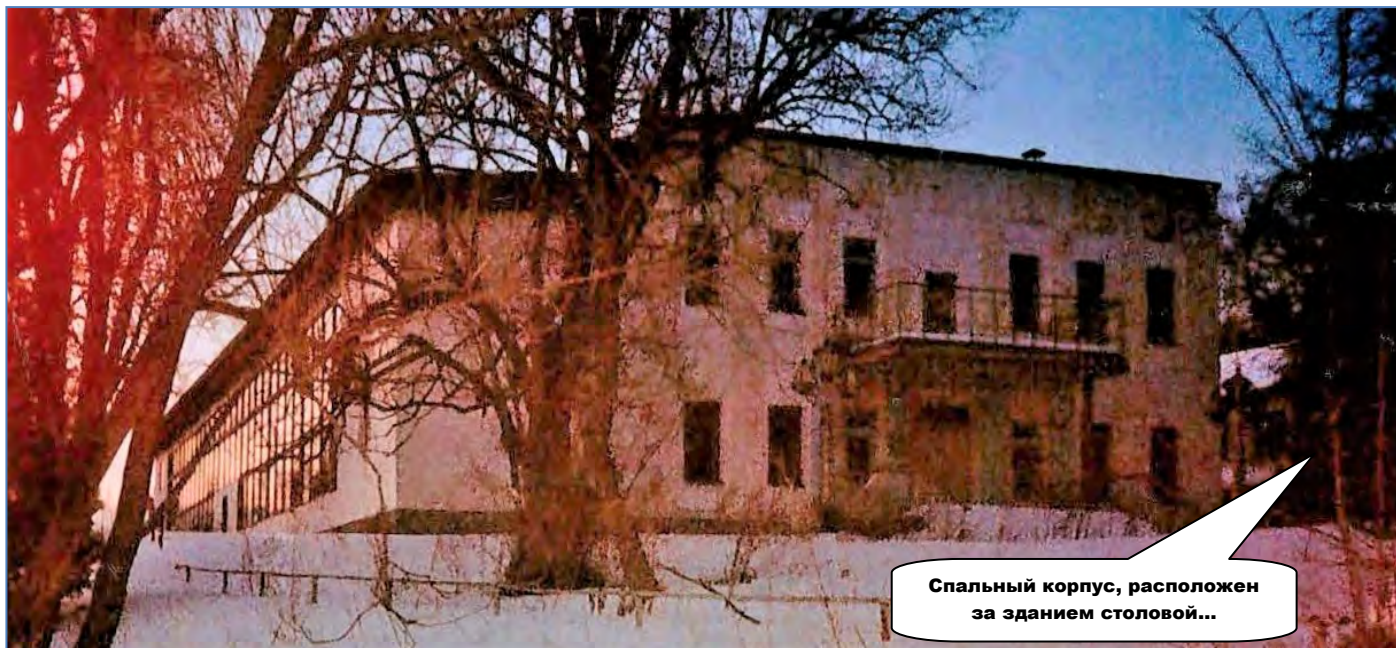
Фотография **ЗДАНИЯ СТОЛОВОЙ**, полученная в зимнее время, **незадолго до даты** настоящего оценивания. Даёт представление о размерах и основных архитектурных свойствах строения. Материал: кирпич, бетон, металлические колонны (каркас) и металлические фермы перекрытия.

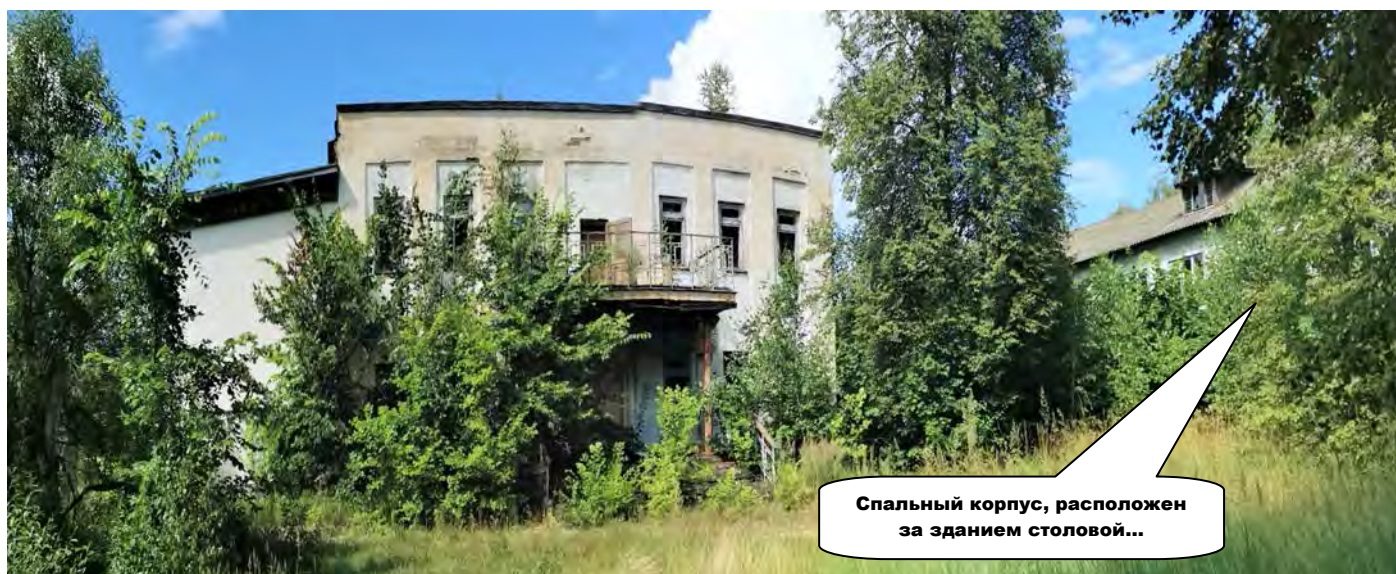
Административная часть с правого торца здания столовой.

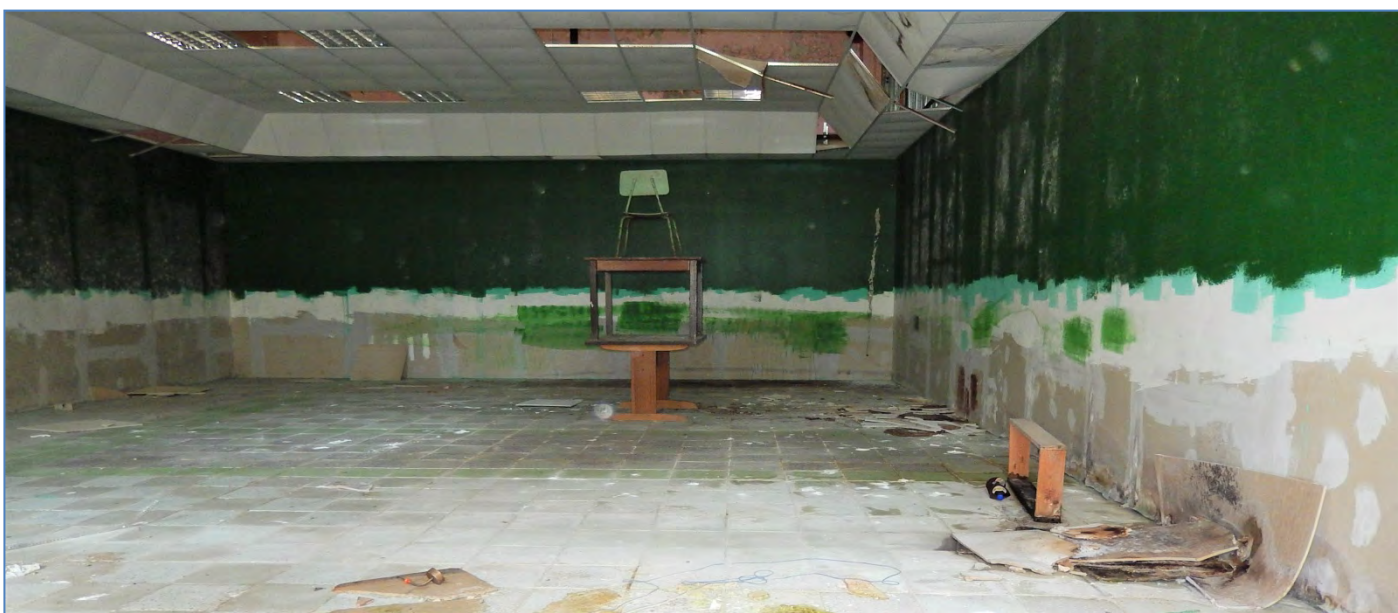
**Одно из помещений здания столовой (не относится к пищеблоку).**

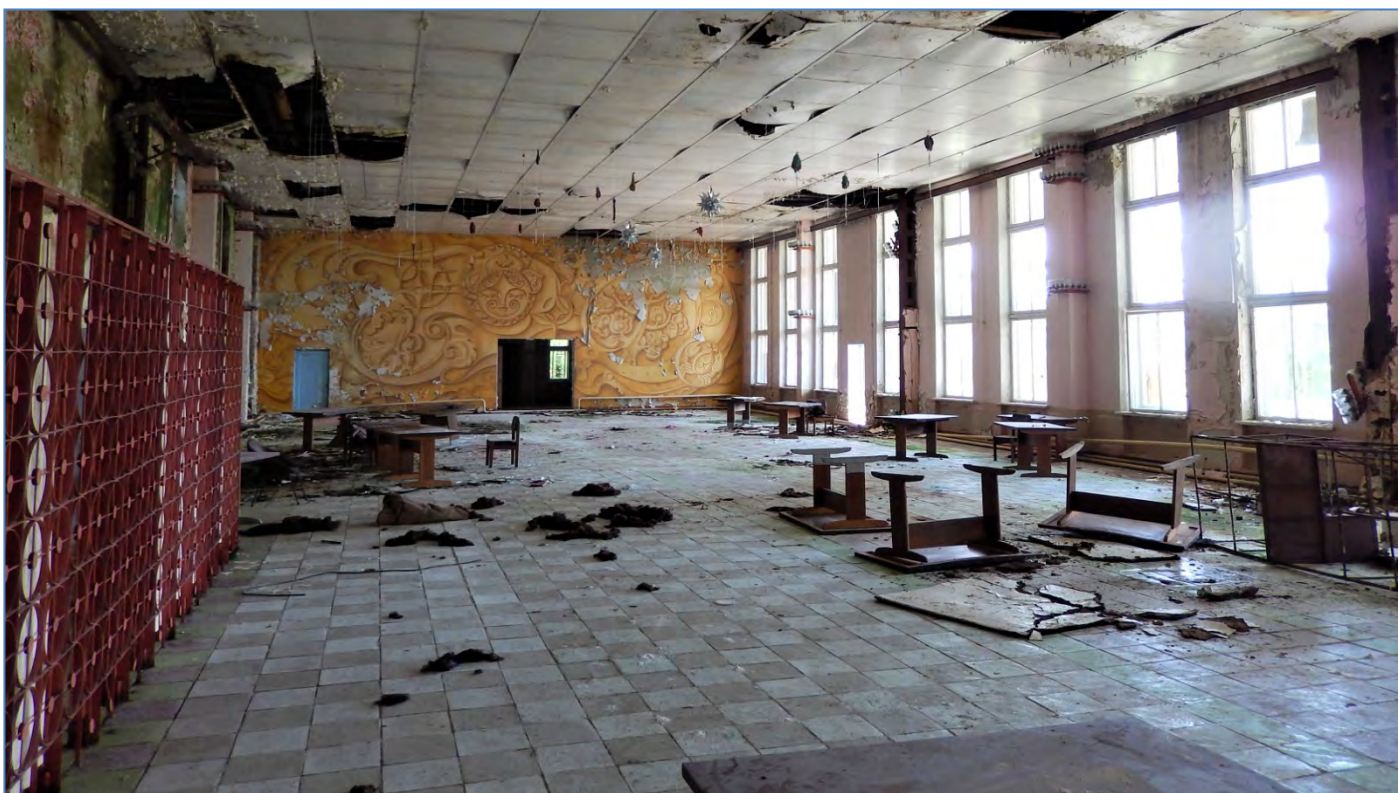
**Дневной свет в основное помещение здания столовой проходит через остекление пристроенной (игровой) части.**

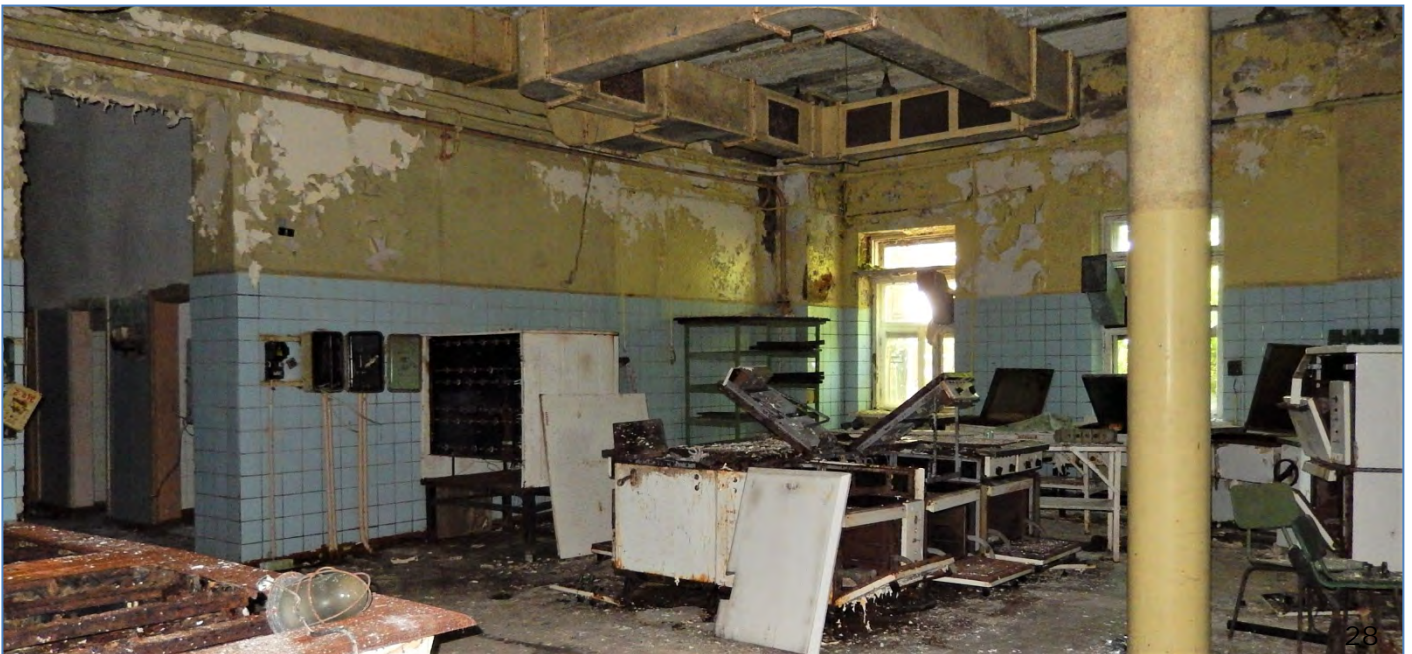
«Раздача» и вход в пищевблок. Техническое состояние на дату инспекции – **ПОЛНОЕ РАЗОРЕНИЕ.**

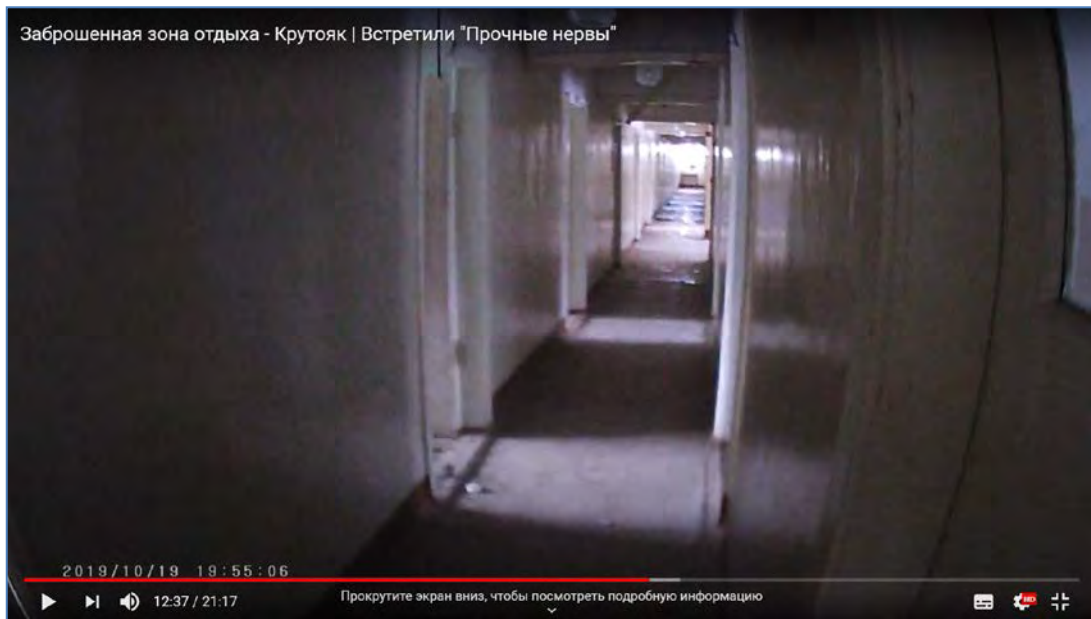
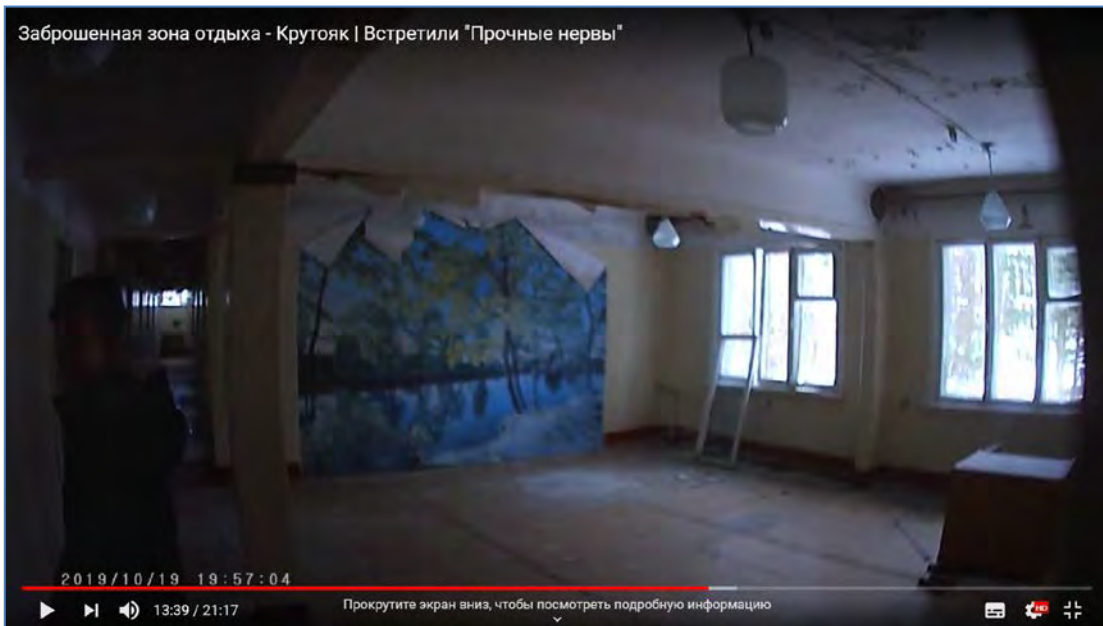
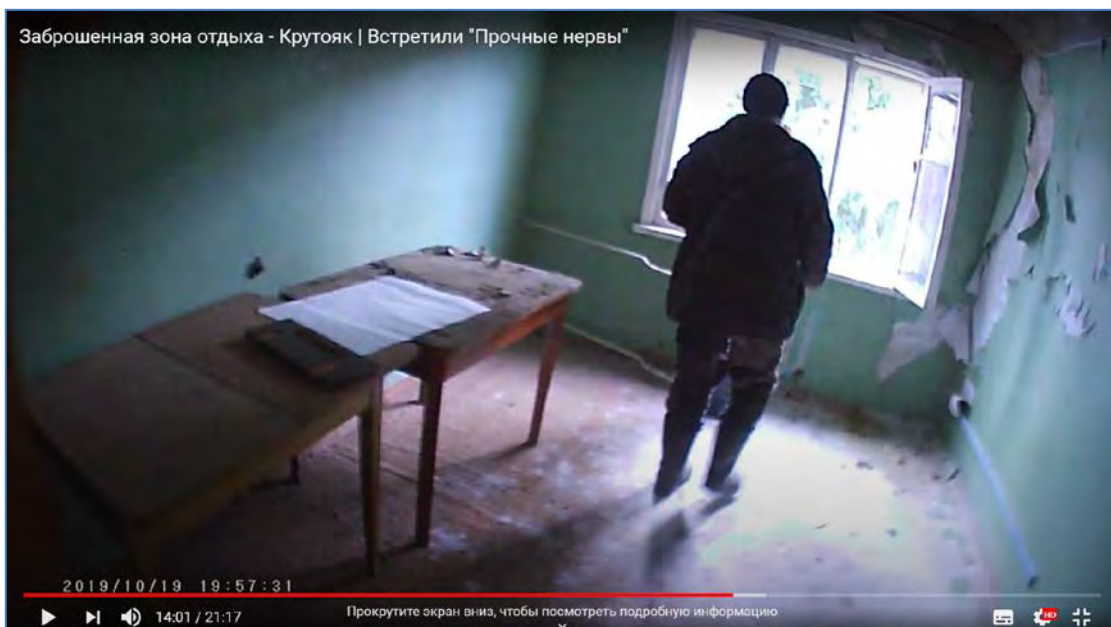
Инспекции внутренних помещений здания **СПАЛЬНОГО КОРПУСА** не проводилось, так как, со слов сопровождающих Оценщика и Конкурсного Управляющего, здание аварийное. Ниже предоставлена фотофиксация, полученная некими местными пацанами, именующими себя «сталкеры», «блогеры» и тому подобное... Следует отметить, что, судя по этому и иным подобным фильмам, состояние здания спального корпуса **СКОРЕЕ ПЛОХОЕ, ЧЕМ АВАРИЙНОЕ...**

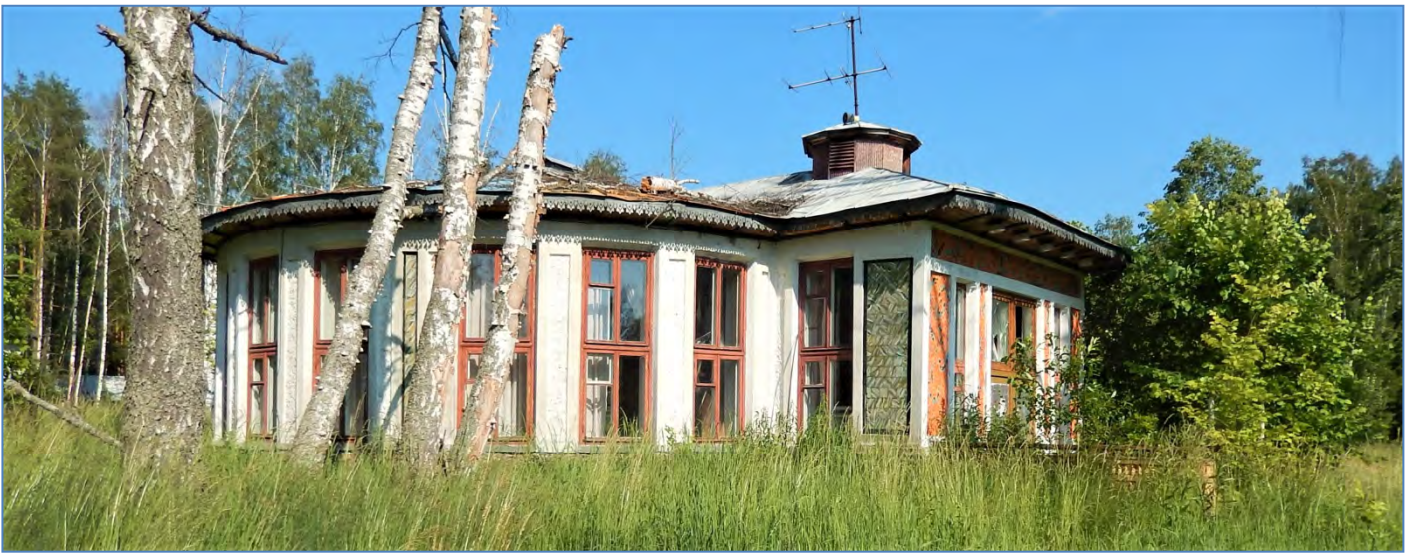
Фотография здания «КЛУБА», полученная во время инспекции.

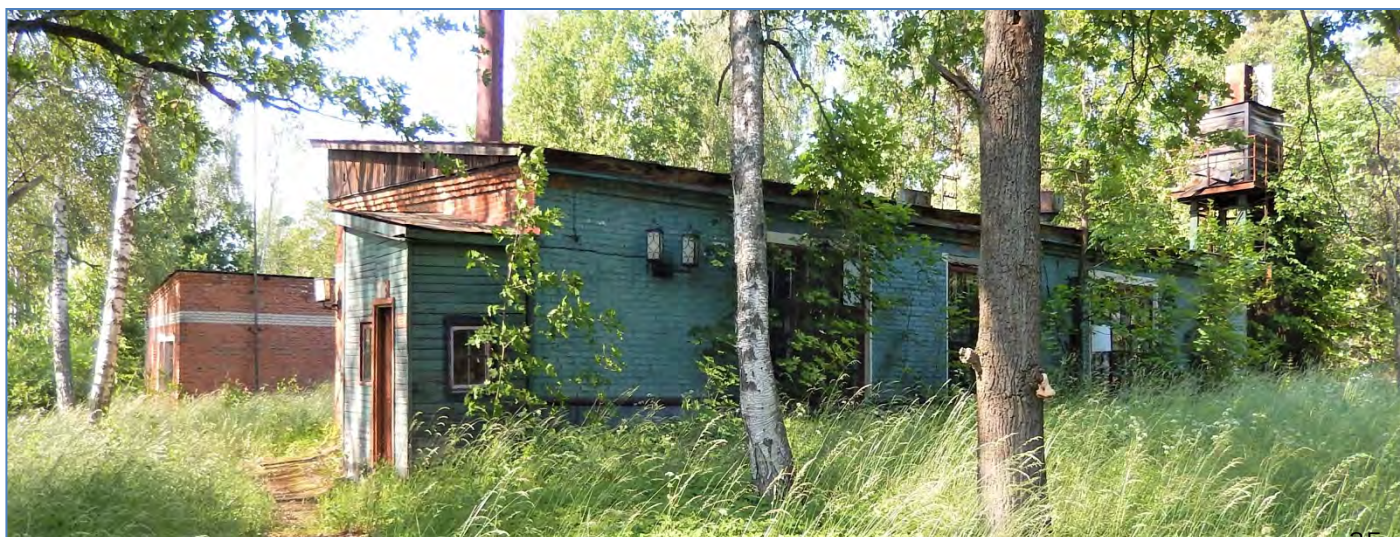
**«КОТЕЛЬНАЯ»**, как объект местной энергетики, на дату инспекции не существует. Имеет место только здание, которое, скорее всего, можно адаптировать под новый объект местной энергетики. Последнее предположение не является предметом рассмотрения ни в рамках оценки, ни в рамках Конкурсного производства в целом.

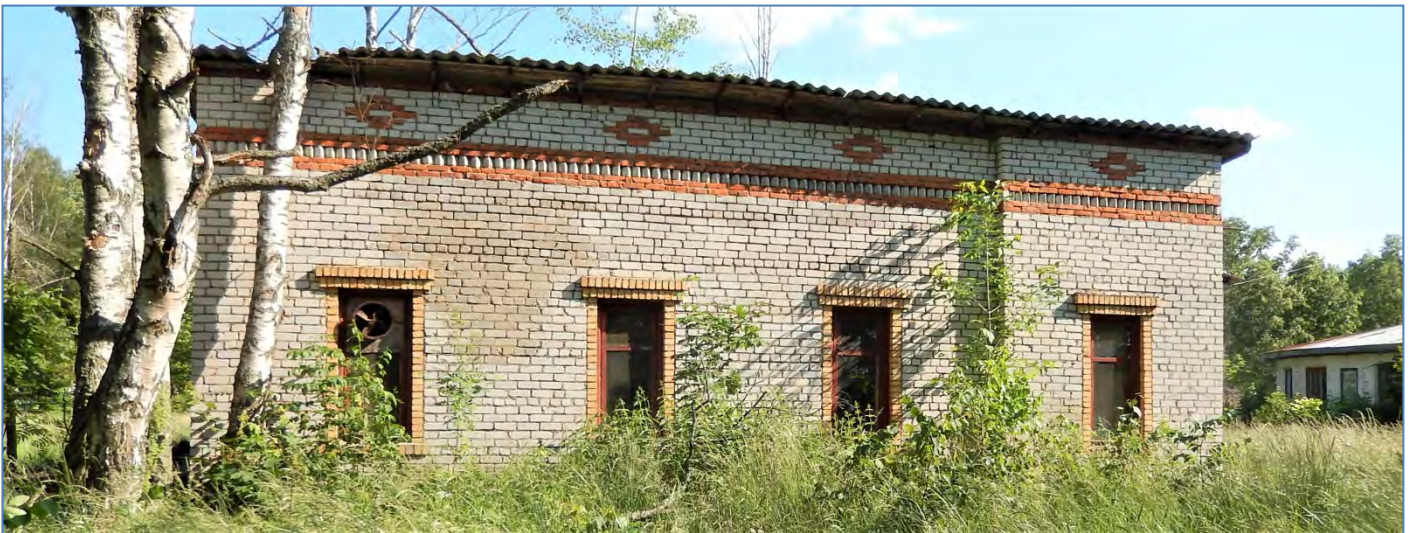
**ЗДАНИЕ «НАСОСНОЙ»** (виды: с фасада и с тыла).

**«НАСОСНАЯ»**, как объект местного ВОДОСНАБЖЕНИЯ, на дату инспекции не существует.

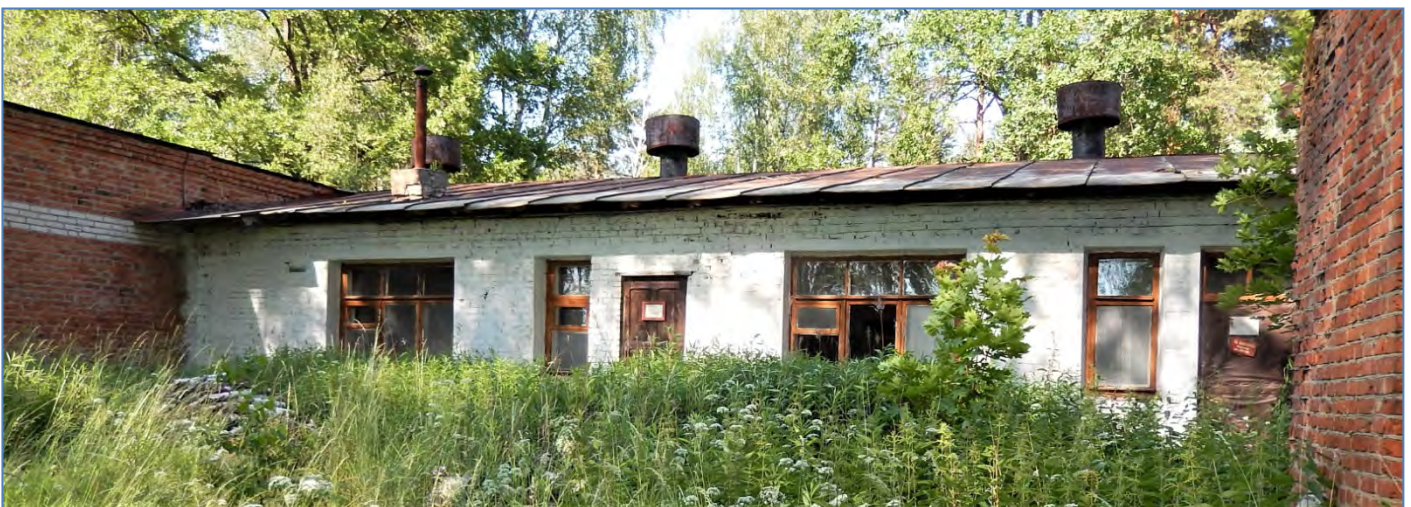
**«БАНЯ»** (здание, в котором ранее была баня)

**Фактически, от всех коммуникаций** (электричество, вода, водоотведение, отопление) на объекте оценки в целом и на отдельных объектах оценки (в зданиях и на сооружениях), на дату инспекции остались только «профильные» строения. Иными словами, имеют место **лишь «остаточные образы» прошлого** о наличии КОГДА-ТО на объекте и электричества, и воды, и водоотведения, и отопления.

Повторимся, что все коммуникации, скорее всего, **можно восстановить**, адаптировав старые КОММУНАЛЬНЫЕ объекты под новые условия. Однако, последнее предположение не является предметом рассмотрения ни в рамках оценки, ни в рамках Конкурсного производства в целом, а будет являться **инвестиционной задачей (проблемой) потенциального приобретателя** указанного объекта недвижимости ЦЕЛИКОМ, то есть, как единого доходного земельно-имущественного комплекса.

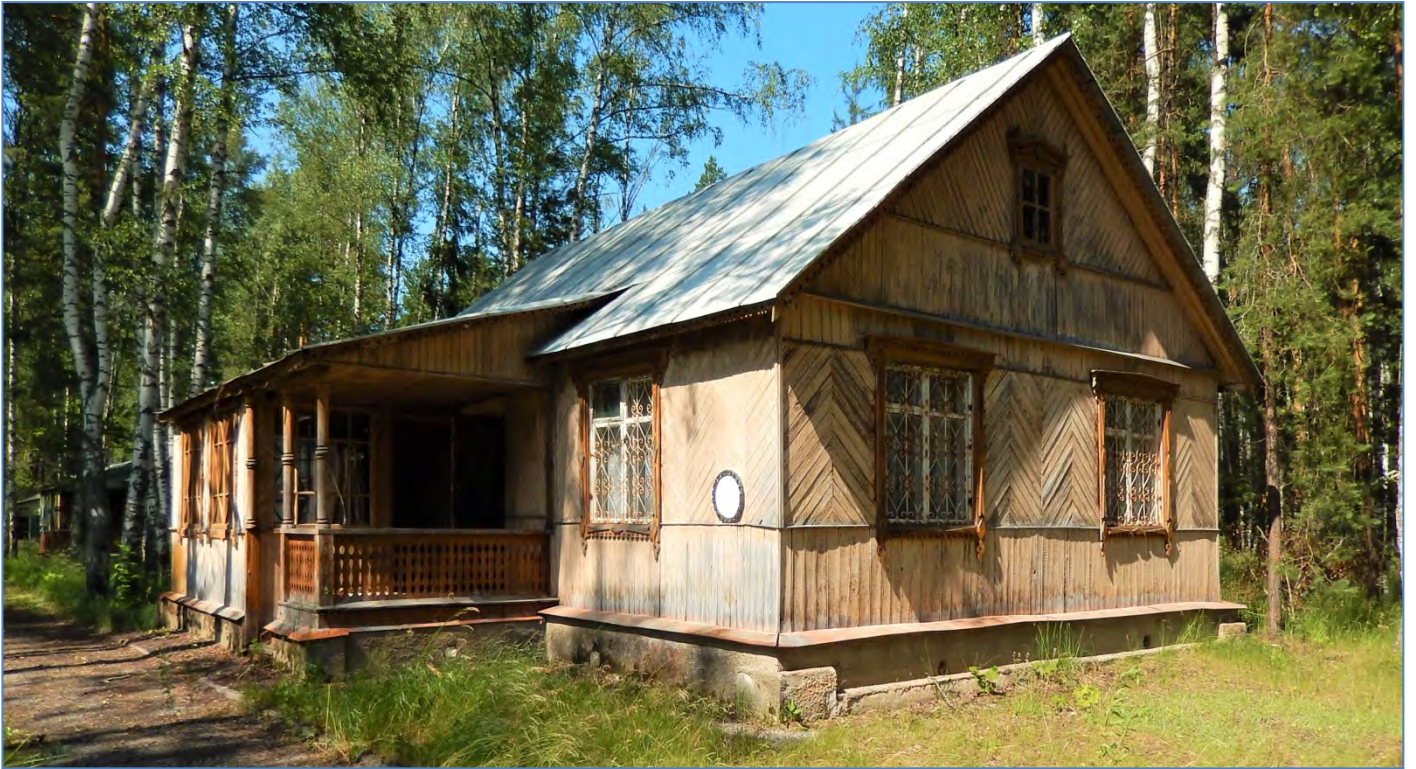
Этот домик – это, практически, единственный домик в приличном состоянии. Остальные РАЗОРЕНЫ.

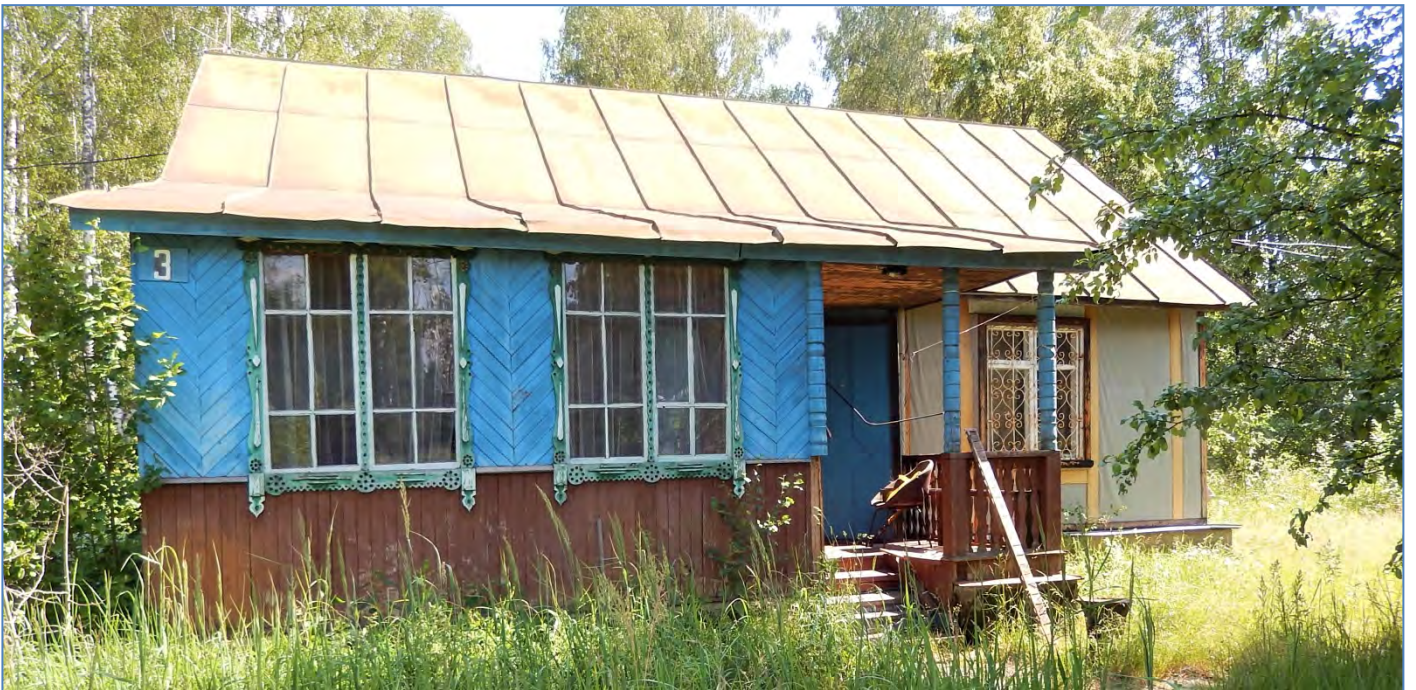
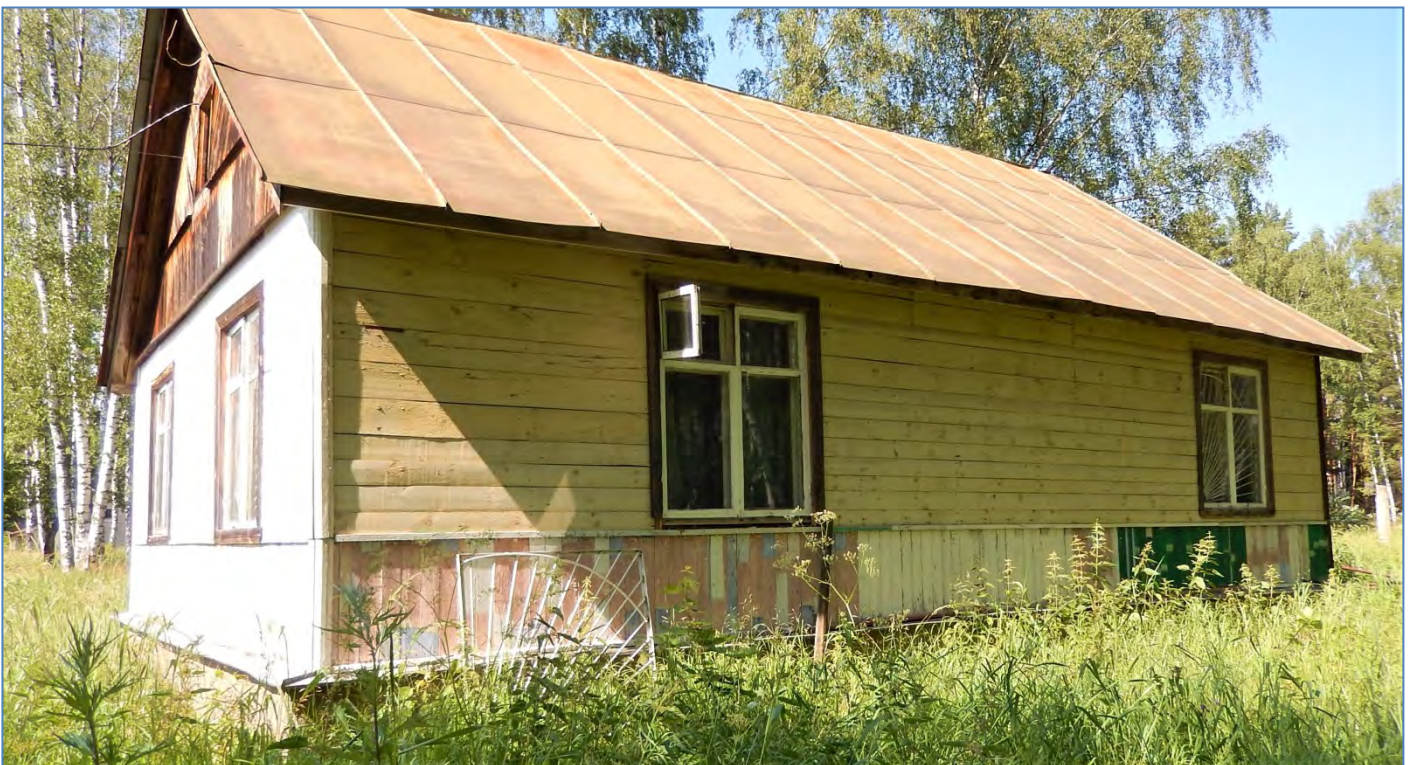
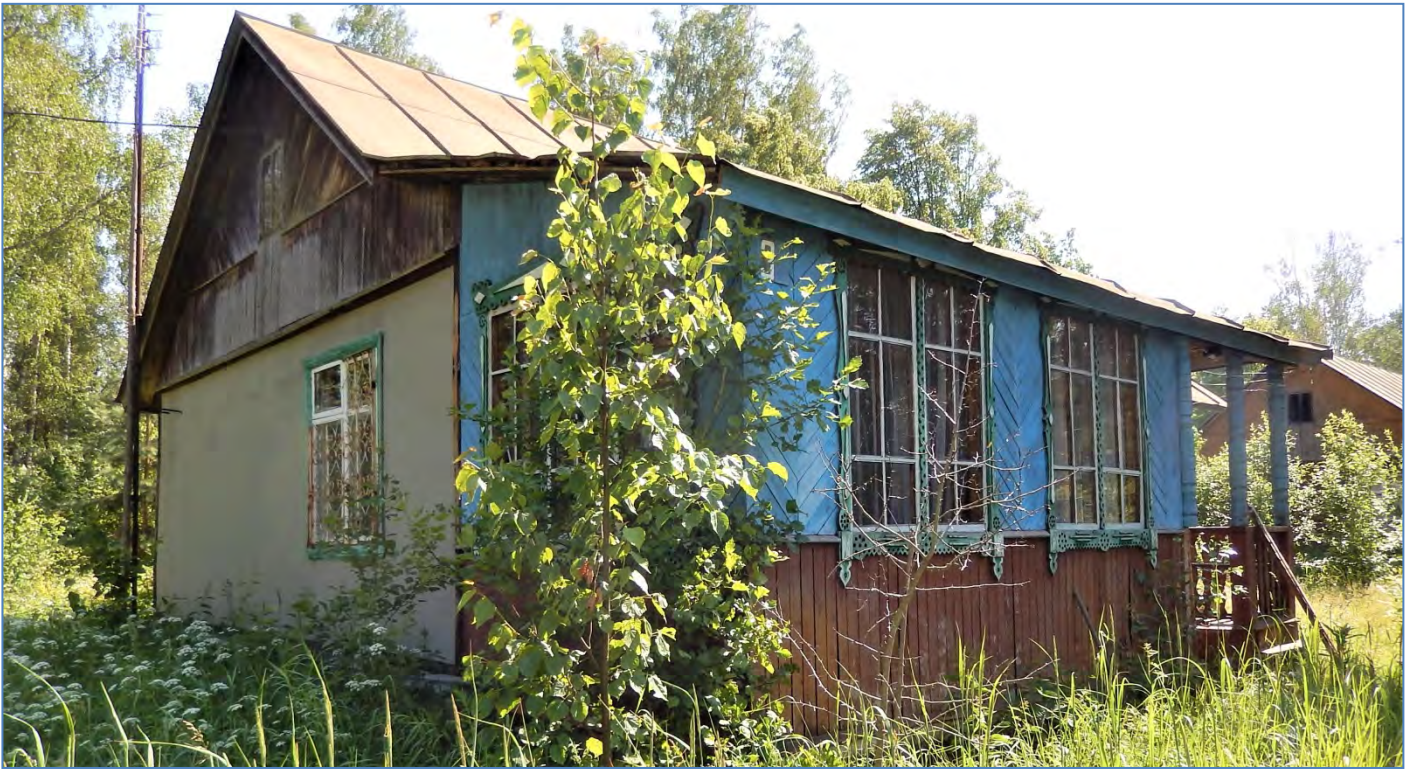
Ниже представлены **ОСТАЛЬНЫЕ** «большие» домики и их «собирательное» внутреннее состояние.

«Собирательное» внутреннее **СОСТОЯНИЕ** «больших» домиков.

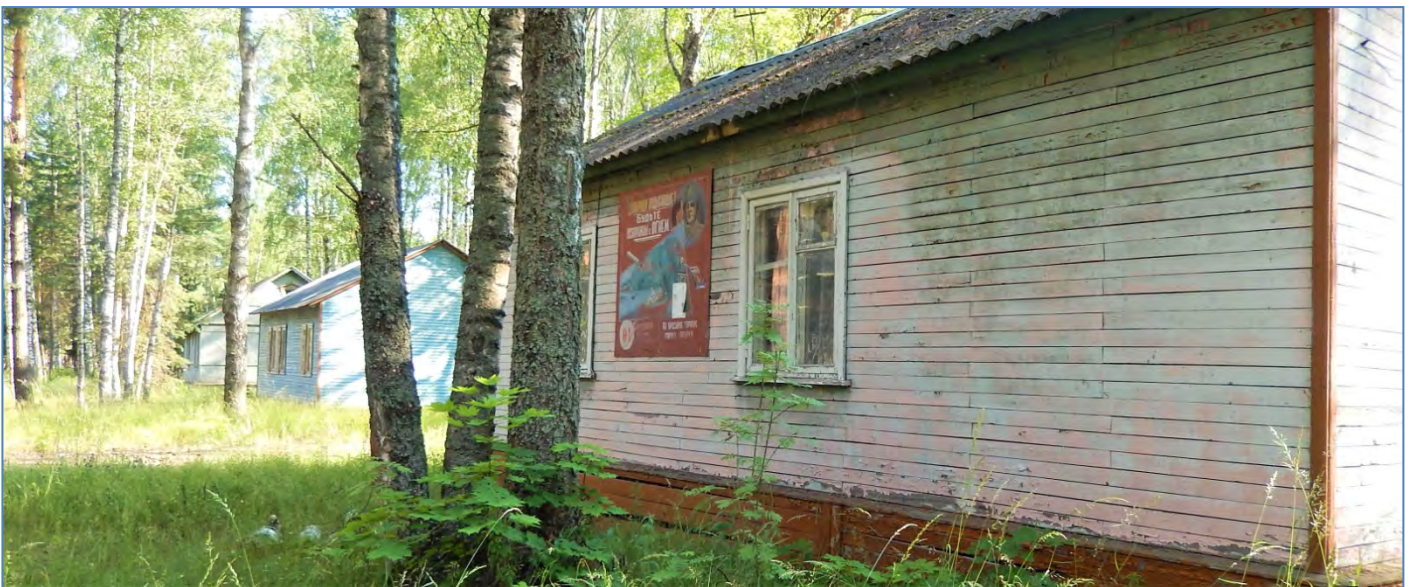
Пол в терраске «маленьких» домиков «дышит»...

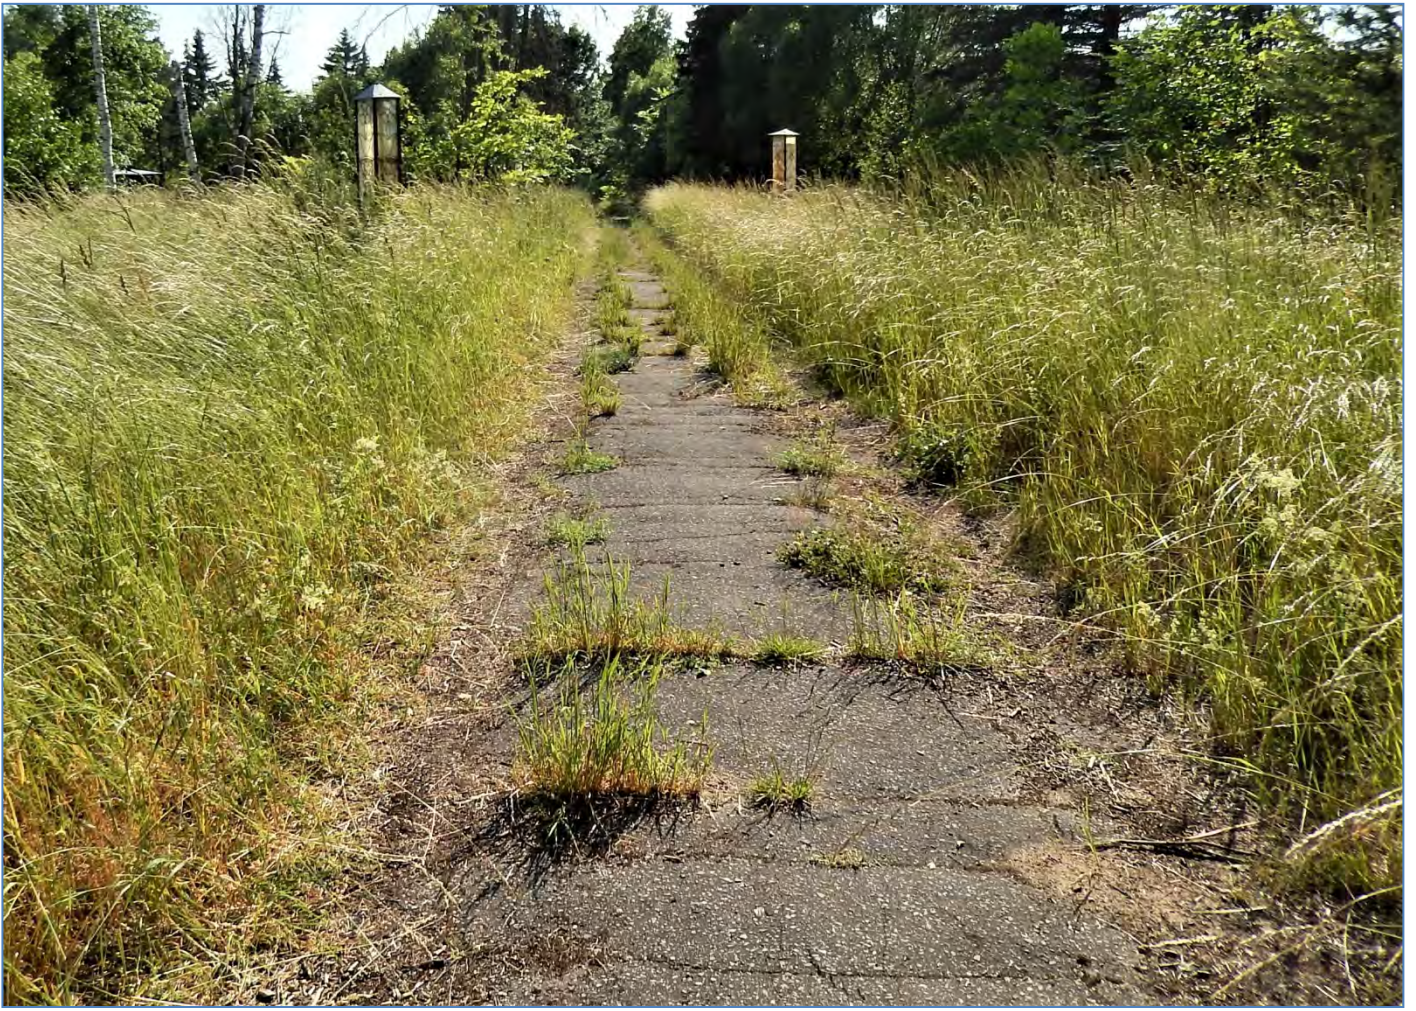
**МНОГИЕ ДОРОЖКИ, РАНЕЕ УЛОЖЕННЫЕ ПЛИТКОЙ, РАЗОРЕНЫ**
