## Визуализация объектов стоимостного оценивания:

Объекты единого доходного земельно-имущественного комплекса базы отдыха  
ОАО ВТЗ «Крутояк», – принадлежащего ООО «Три богатыря», по адресу:  
Владимирская область, Собинский район, д. Крутояк.

(инспекция и оцениваемых, и соседних участков проводилась **27.06.2020 года**; инспекция была в дневное время, с 14.00 до 19.00 часов, что положительно повлияло на качество идентификации местоположения оцениваемых земельных участков и расположенных на них строений, а также на свойство их фотофиксации посредством компактной фотокамеры Nikon Coolpix S9500; все панорамы выполнены на объективе камеры Leica смартфона HUAWEI P30 Pro)

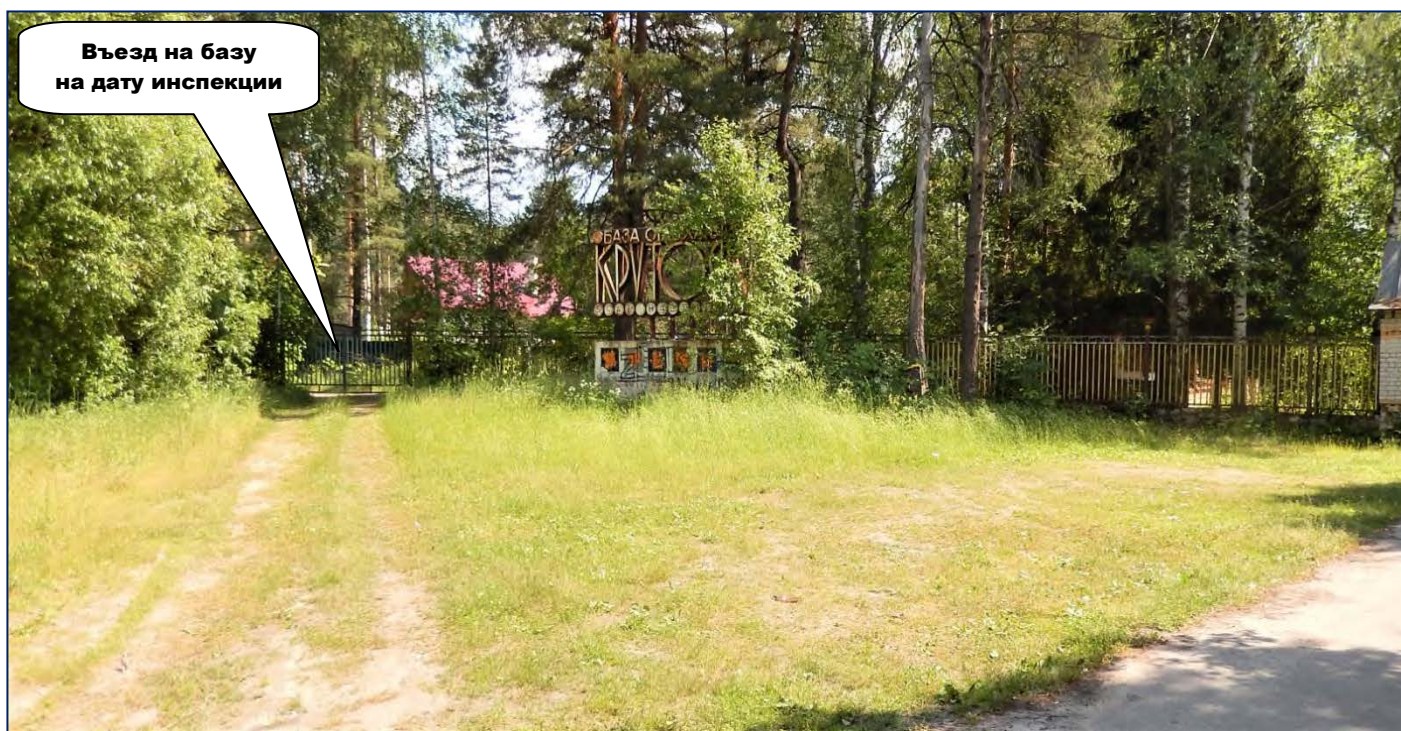
Подъездная дорога к оцениваемой Турбазе  
(слева – подъезд к базе, справа – продолжение дороги в сторону дер. Березники)

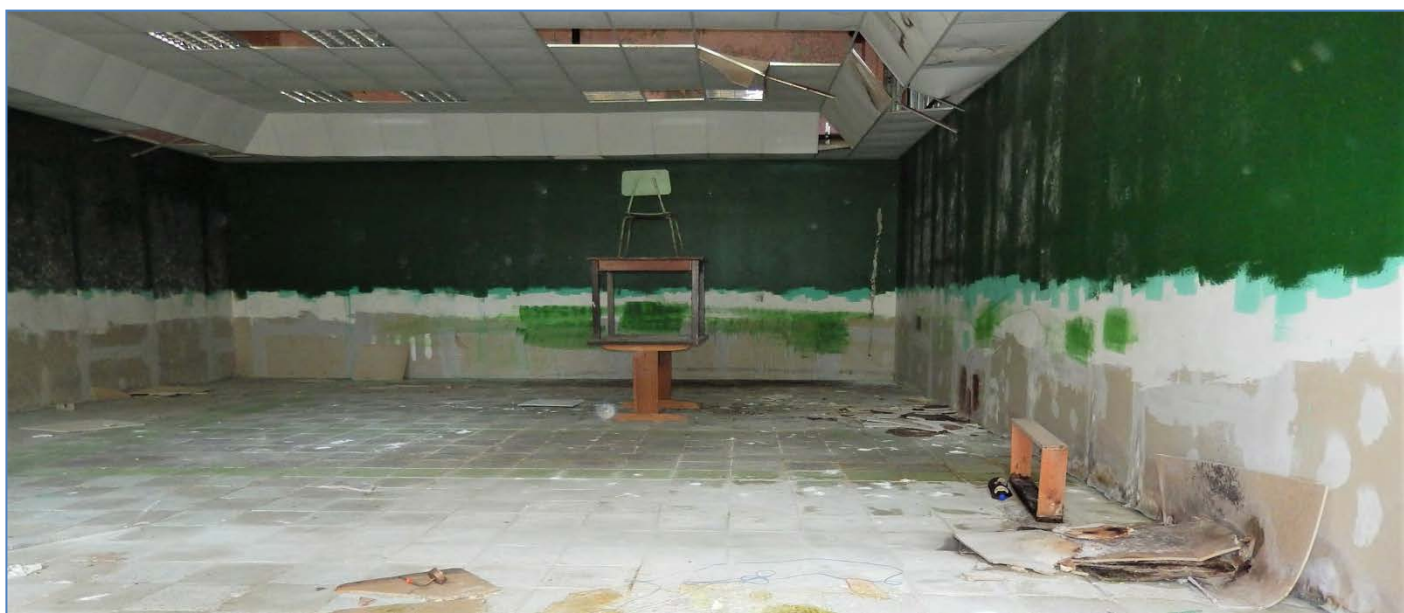
**Одно из помещений здания столовой (не относится к пищеблоку).**

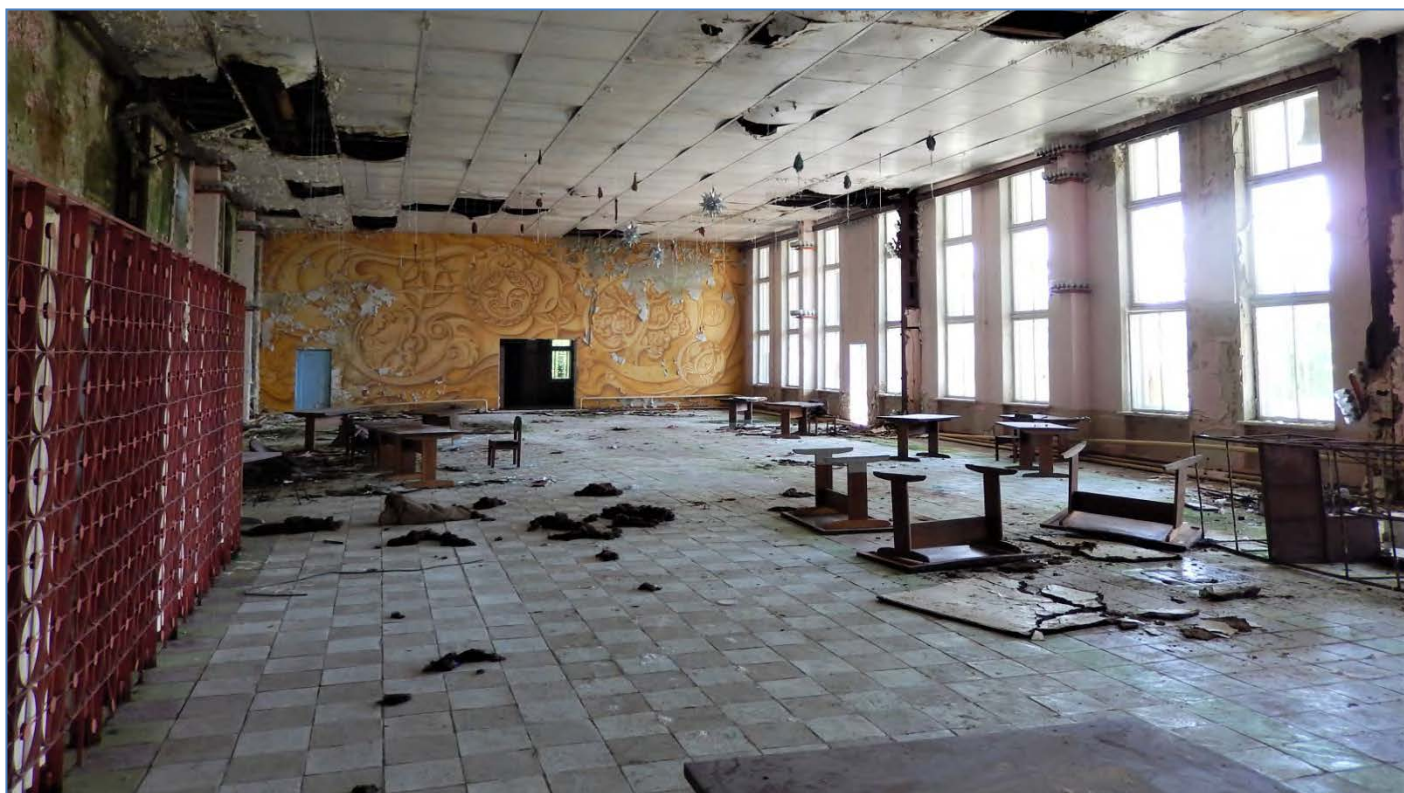
**Дневной свет в основное помещение здания столовой проходит через остекление пристроенной (игровой) части.**

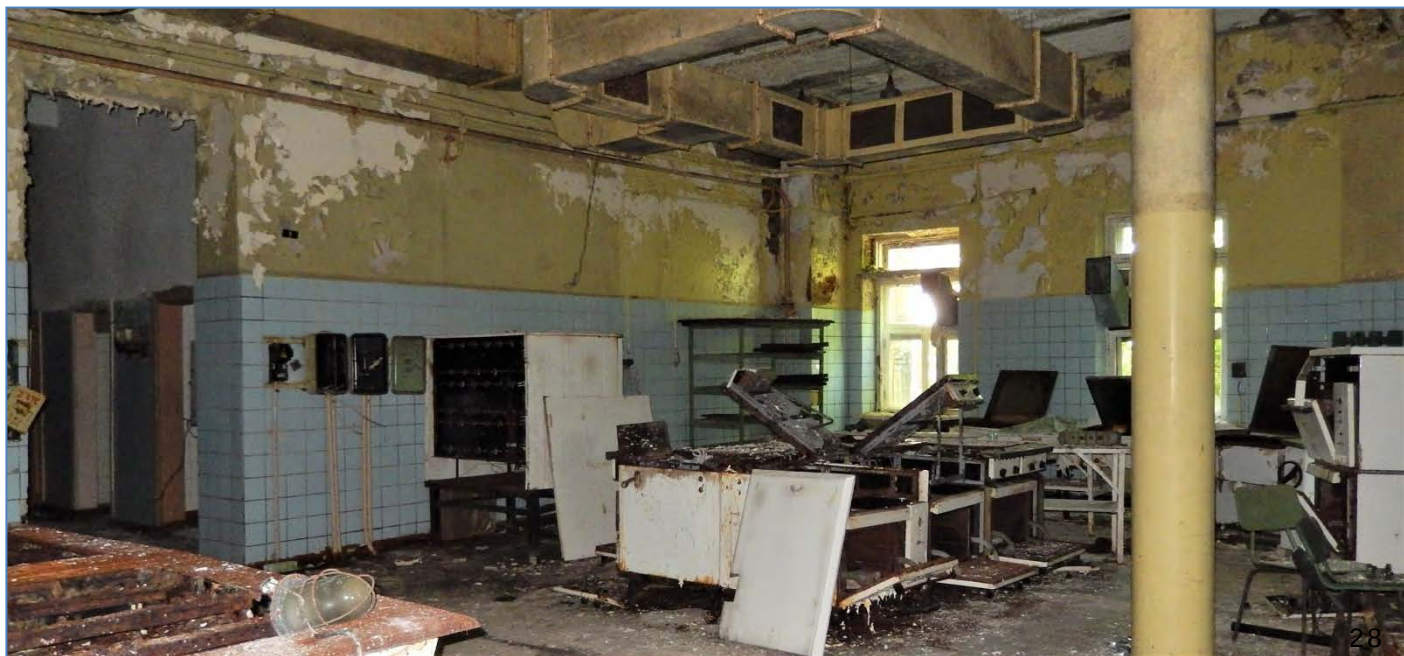
**Основная часть помещений здания столовой имеют характерный вид после воздействия времени и вандалов...**

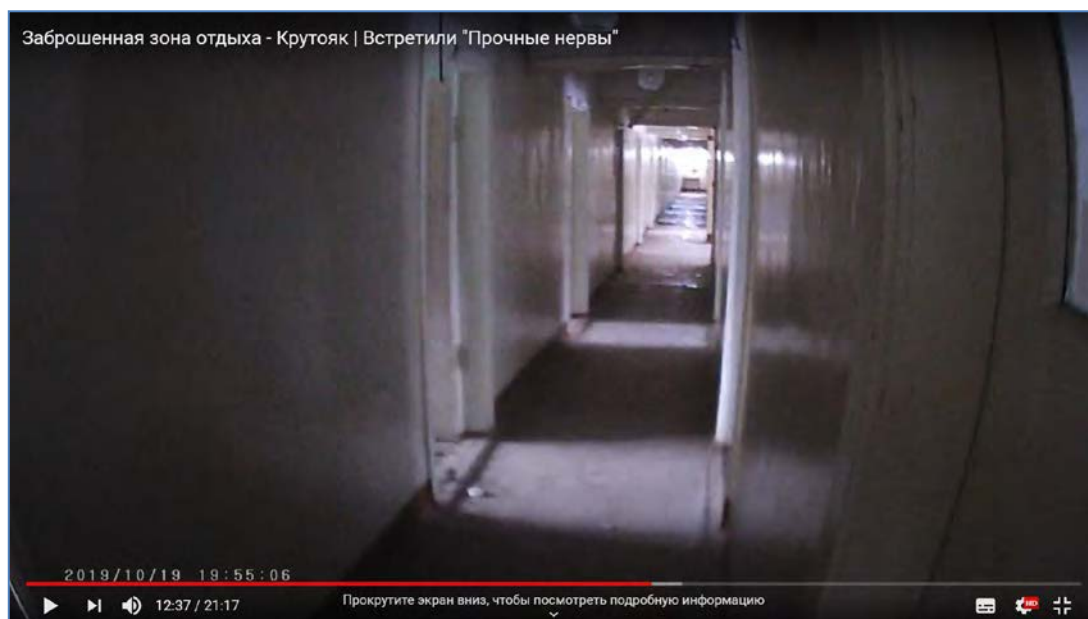
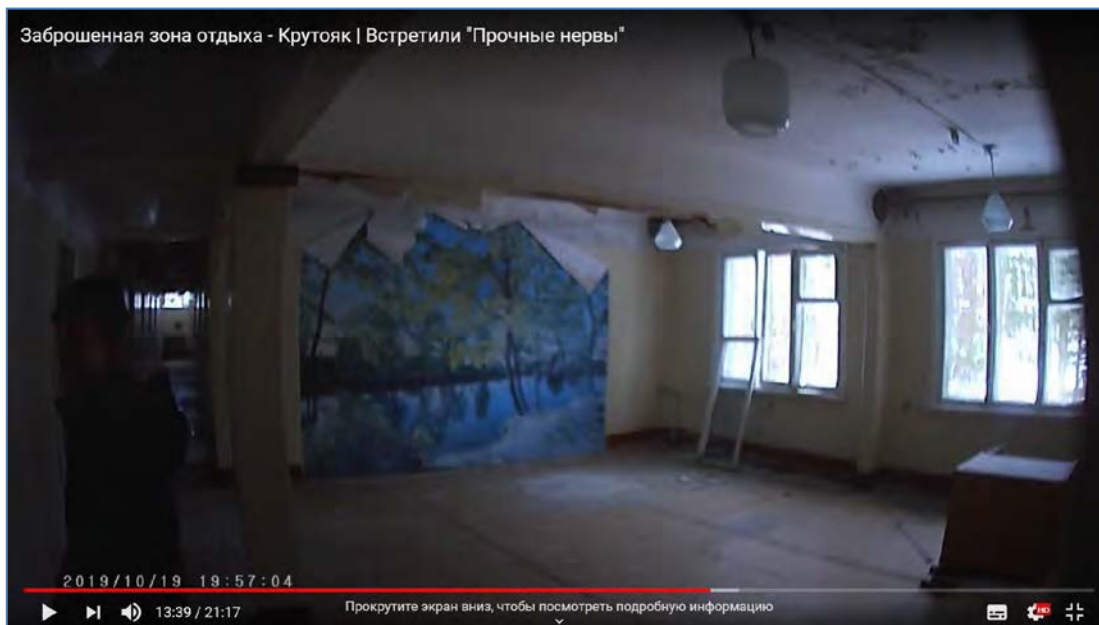
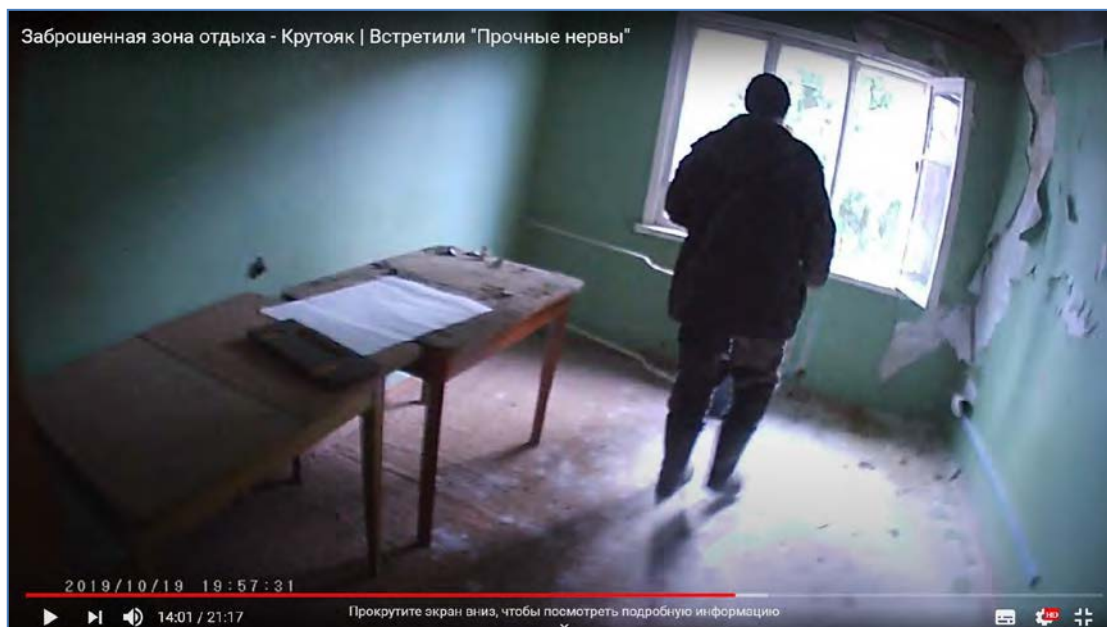
Инспекции внутренних помещений здания **СПАЛЬНОГО КОРПУСА** не проводилось, так как, со слов сопровождающих Оценщика и Конкурсного Управляющего, здание аварийное. Ниже предоставлена фотофиксация, полученная некими местными пацанами, именующими себя «сталкеры», «блогеры» и тому подобное... Следует отметить, что, судя по этому и иным подобным фильмам, состояние здания спального корпуса **СКОРЕЕ ПЛОХОЕ, ЧЕМ АВАРИЙНОЕ...**

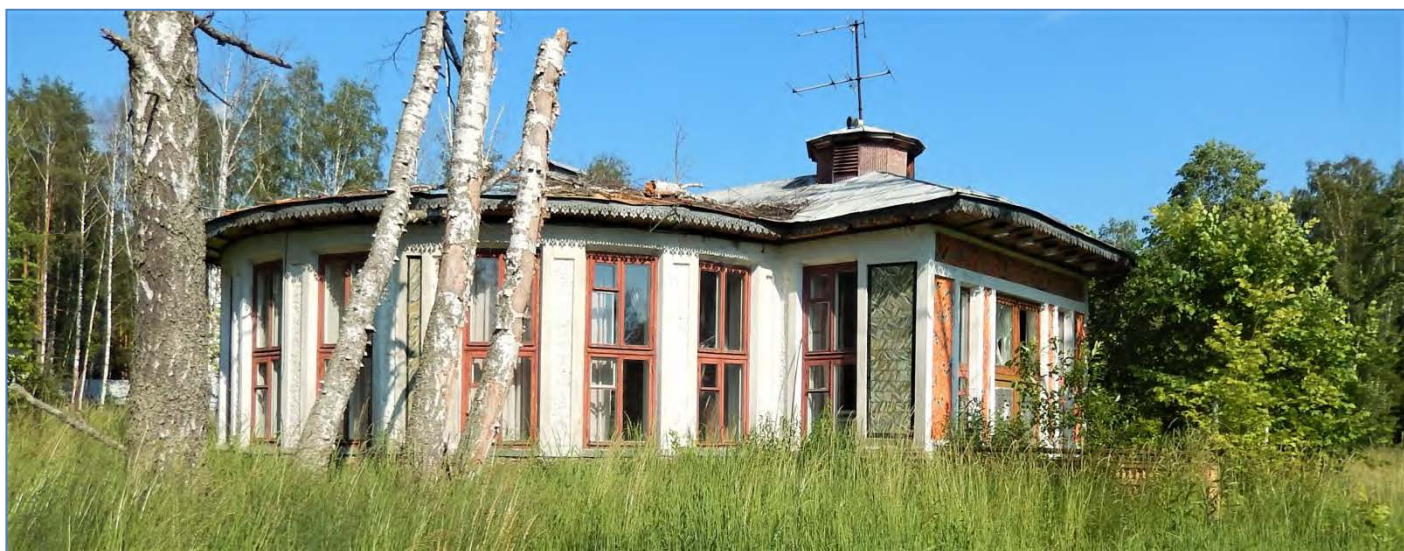
Фотография здания «КЛУБА», полученная во время инспекции.

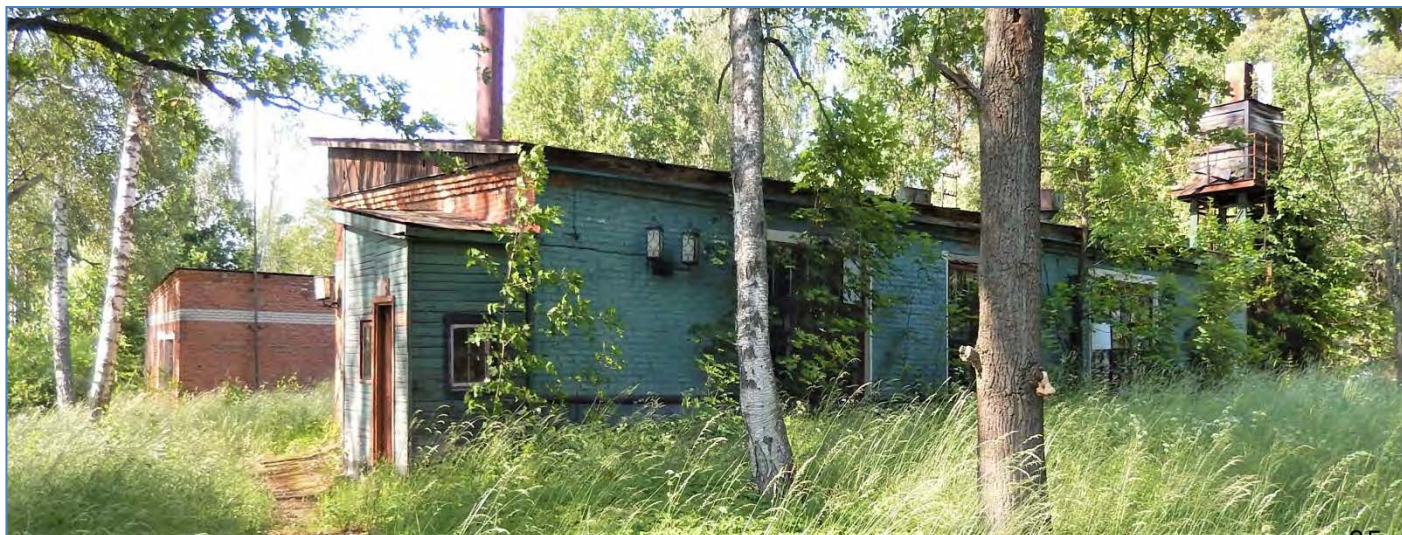
**«КОТЕЛЬНАЯ»** со стороны бывшего машинного зала.

**«КОТЕЛЬНАЯ»**, как объект местной энергетики, на дату инспекции не существует. Имеет место только здание, которое, скорее всего, можно адаптировать под новый объект местной энергетики. Последнее предположение **не является предметом рассмотрения** ни в рамках оценки, ни в рамках Конкурсного производства в целом.

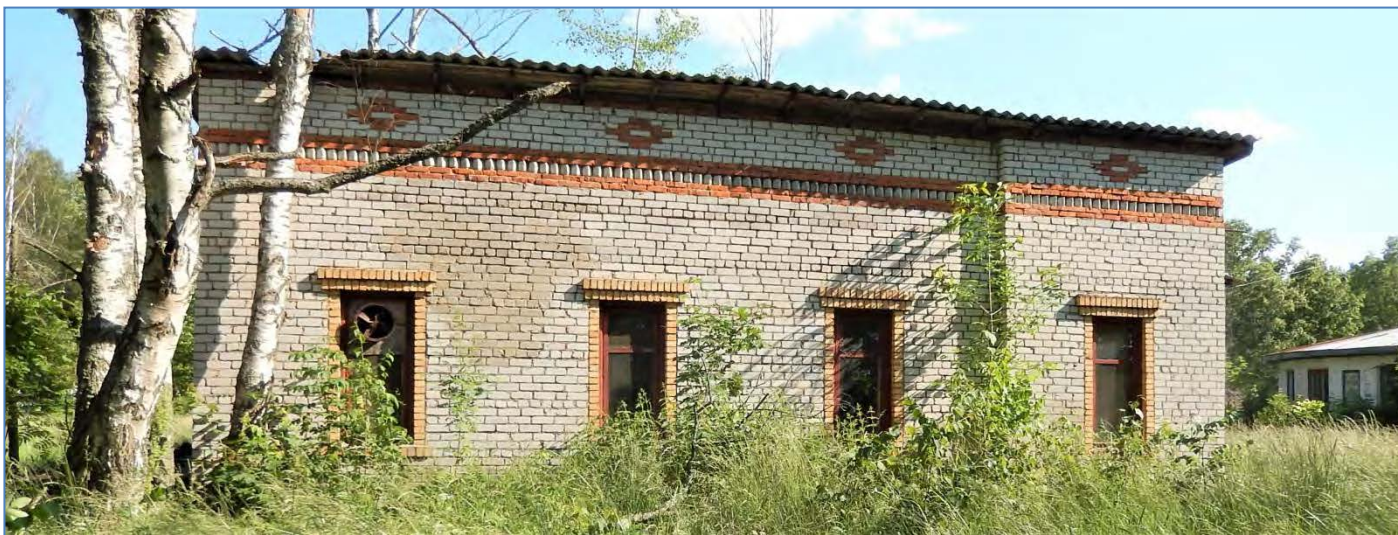
**ЗДАНИЕ «НАСОСНОЙ»** (виды: с фасада и с тыла).

**«НАСОСНАЯ»**, как объект местного ВОДОСНАБЖЕНИЯ, на дату инспекции не существует.

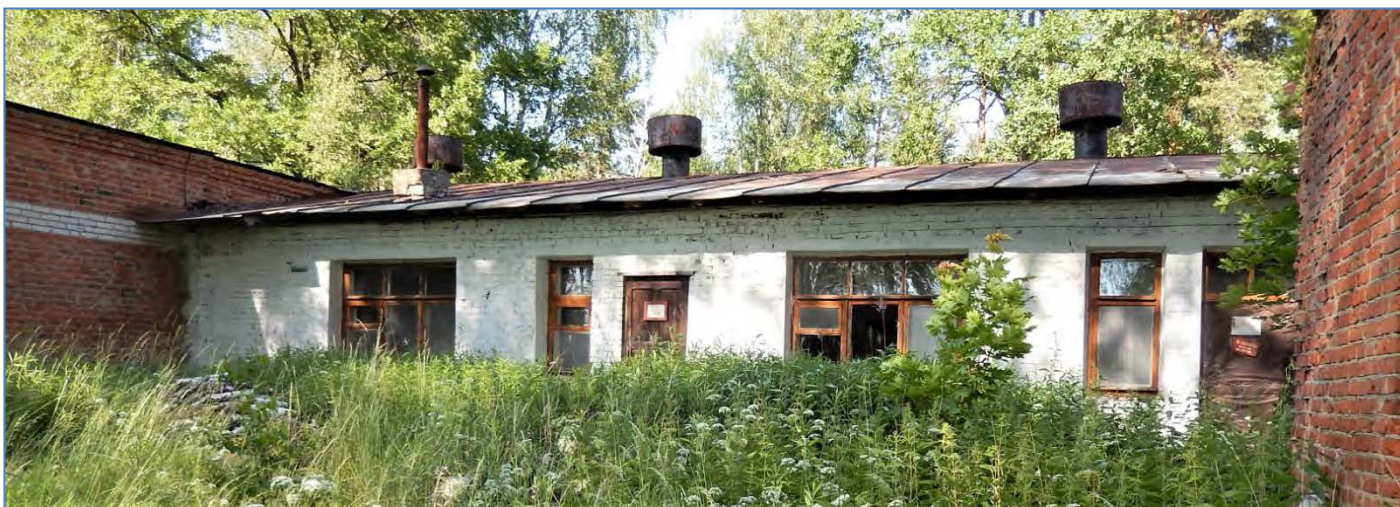
**«БАНЯ»** (здание, в котором ранее была баня)

**Фактически, от всех коммуникаций** (электричество, вода, водоотведение, отопление) на объекте оценки в целом и на отдельных объектах оценки (в зданиях и на сооружениях), на дату инспекции остались только «профильные» строения. Иными словами, имеют место **лишь «остаточные образы» прошлого** о наличии КОГДА-ТО на объекте и электричества, и воды, и водоотведения, и отопления.

Повторимся, что все коммуникации, скорее всего, **можно восстановить**, адаптировав старые КОММУНАЛЬНЫЕ объекты под новые условия. Однако, последнее предположение не является предметом рассмотрения ни в рамках оценки, ни в рамках Конкурсного производства в целом, а будет являться **инвестиционной задачей (проблемой) потенциального приобретателя** указанного объекта недвижимости ЦЕЛИКОМ, то есть, как единого доходного земельно-имущественного комплекса.

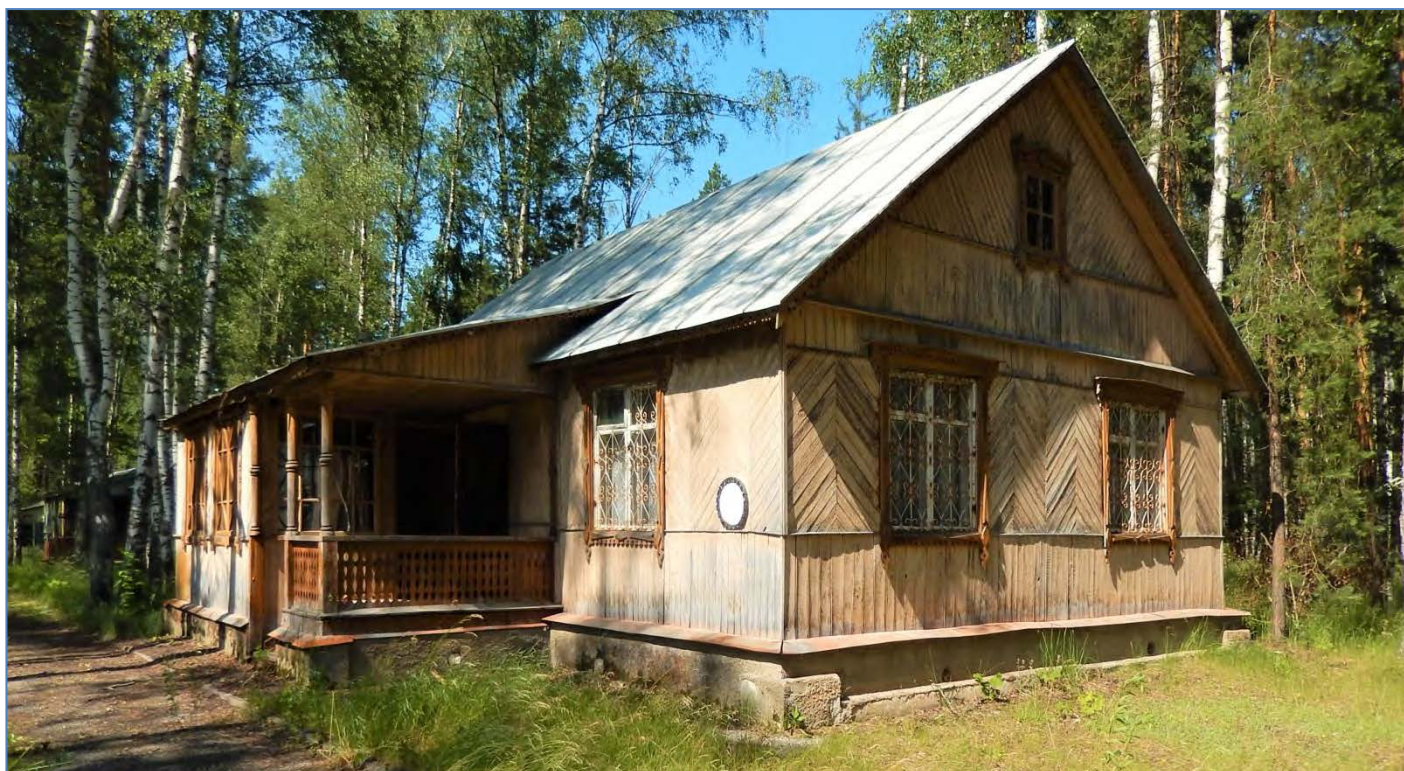
Этот домик – это, практически, единственный домик в приличном состоянии. Остальные РАЗОРЕНЫ.

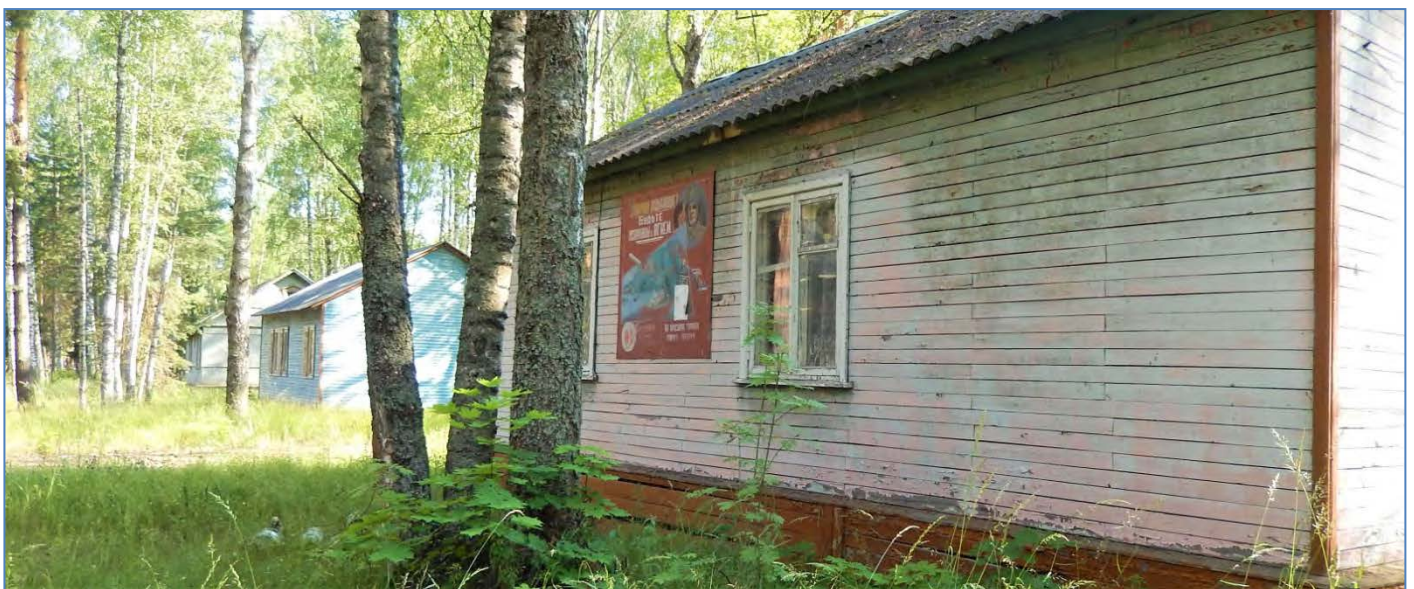
Пол в терраске «маленьких» домиков «дышит»...

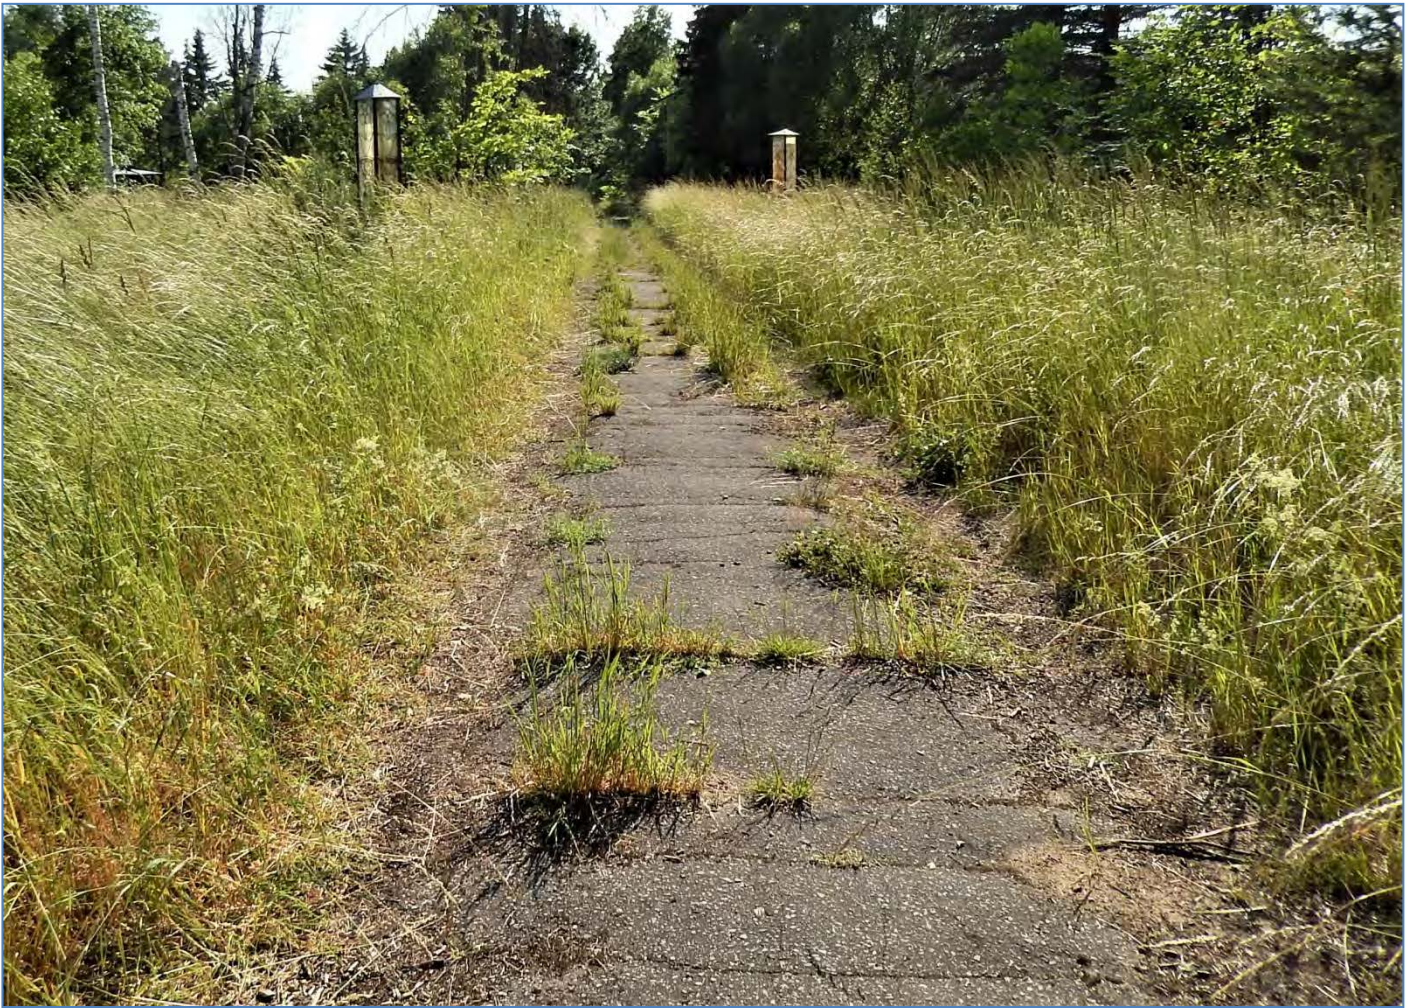
**МНОГИЕ ДОРОЖКИ, РАНЕЕ УЛОЖЕННЫЕ ПЛИТКОЙ, РАЗОРЕНЫ**
