## Визуализация объектов стоимостного оценивания:

Объекты единого доходного земельно-имущественного комплекса базы отдыха  
ОАО ВТЗ «Крутояк», – принадлежащего ООО «Три богатыря», по адресу:  
Владимирская область, Собинский район, д. Крутояк.

(инспекция и оцениваемых, и соседних участков проводилась **27.06.2020 года**; инспекция была в дневное время, с 14.00 до 19.00 часов, что положительно повлияло на качество идентификации местоположения оцениваемых земельных участков и расположенных на них строений, а также на свойство их фотофиксации посредством компактной фотокамеры Nikon Coolpix S9500; все панорамы выполнены на объективе камеры Leica смартфона HUAWEI P30 Pro)

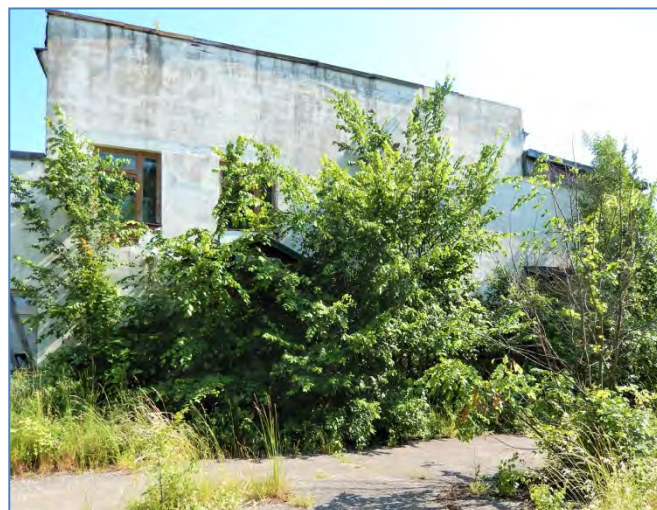
Левый торец здания столовой
