## Визуализация объектов стоимостного оценивания:

Объекты единого доходного земельно-имущественного комплекса базы отдыха  
ОАО ВТЗ «Крутояк», – принадлежащего ООО «Три богатыря», по адресу:  
Владимирская область, Собинский район, д. Крутояк.

(инспекция и оцениваемых, и соседних участков проводилась **27.06.2020 года**; инспекция была в дневное время, с 14.00 до 19.00 часов, что положительно повлияло на качество идентификации местоположения оцениваемых земельных участков и расположенных на них строений, а также на свойство их фотофиксации посредством компактной фотокамеры Nikon Coolpix S9500; все панорамы выполнены на объективе камеры Leica смартфона HUAWEI P30 Pro)

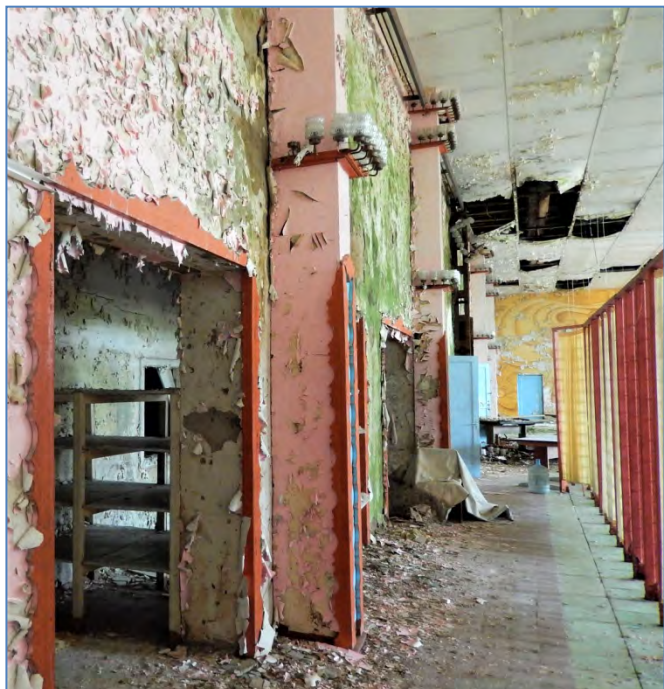
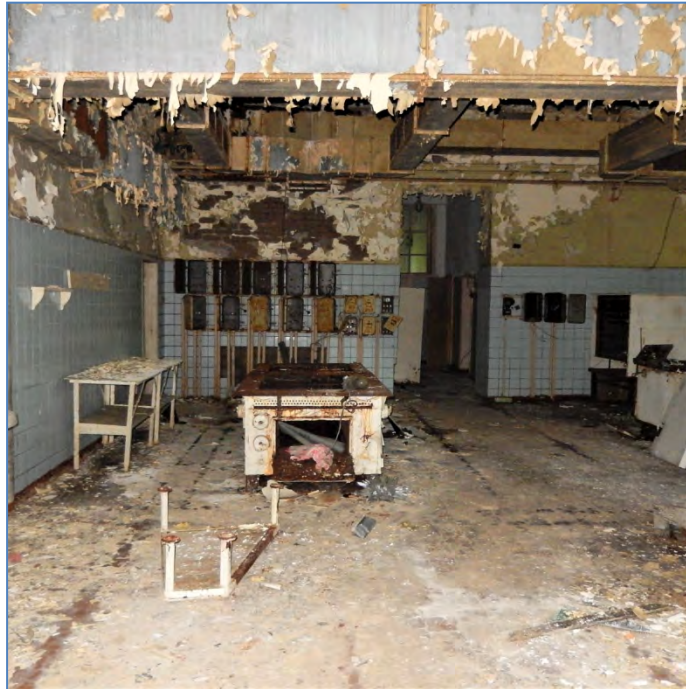
«Раздача» и вход в пищеблок. Техническое состояние на дату инспекции – **ПОЛНОЕ РАЗОРЕНИЕ.**

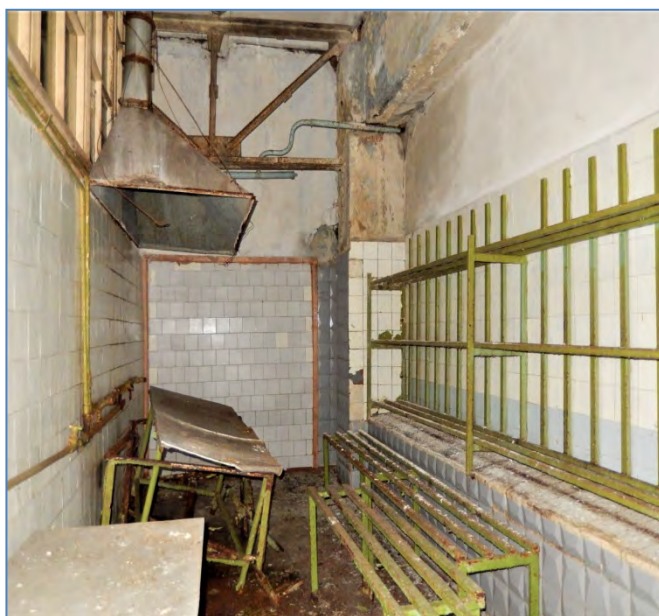
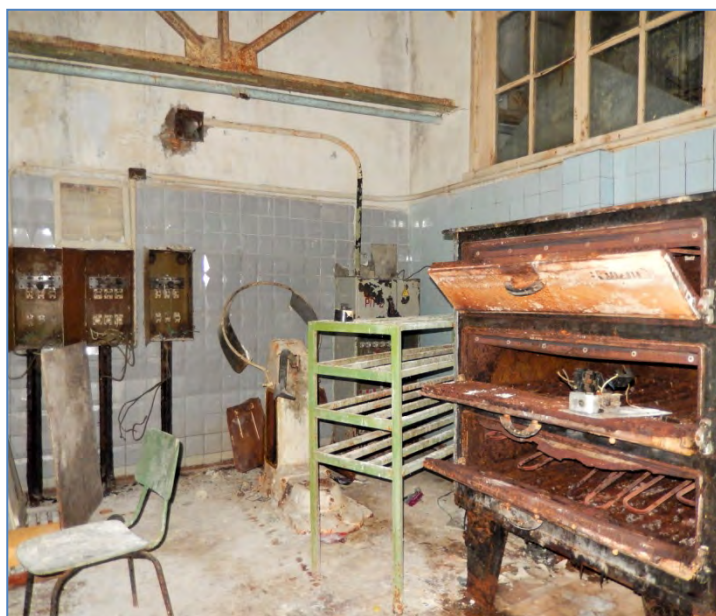
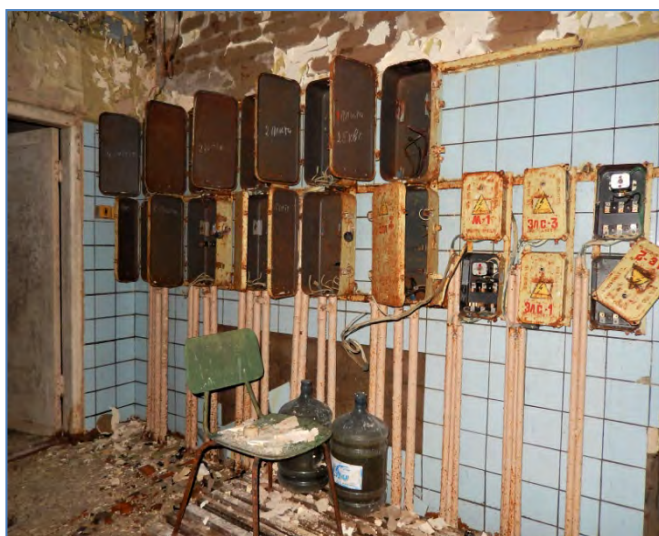
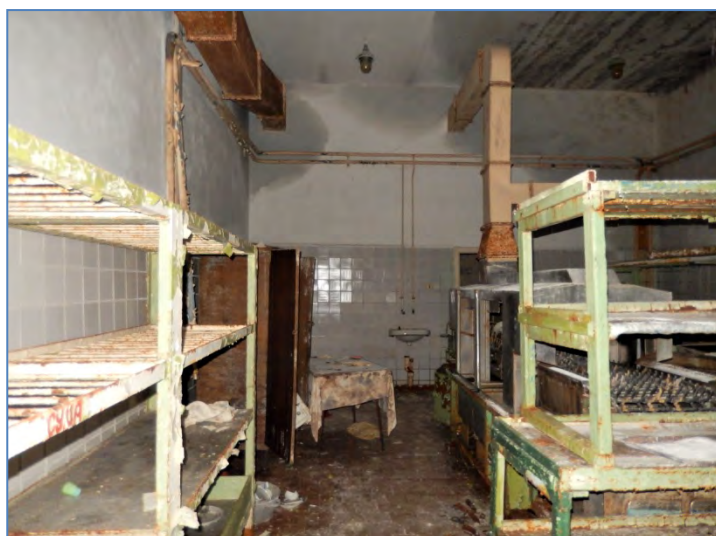
**Основная часть помещений здания столовой имеют характерный вид после воздействия времени и вандалов...**

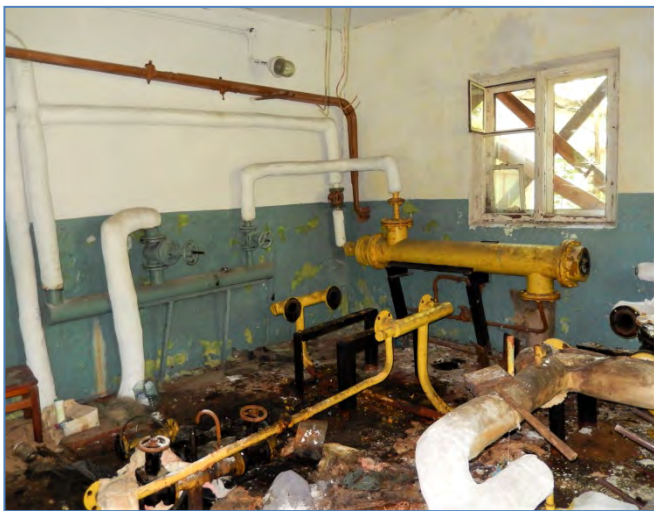
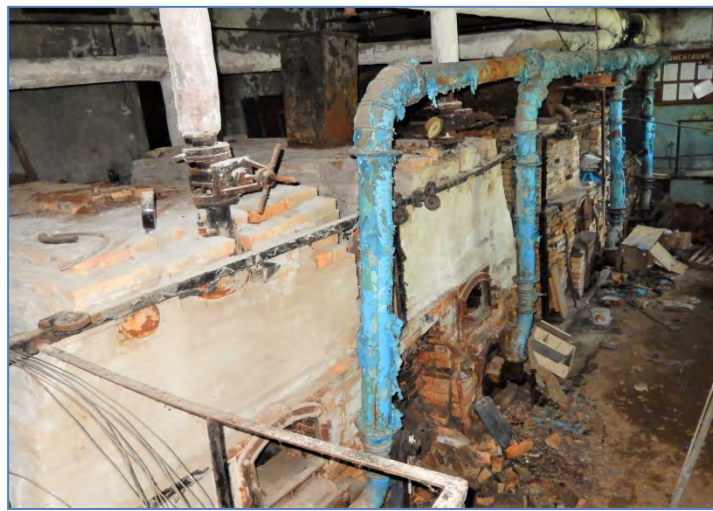
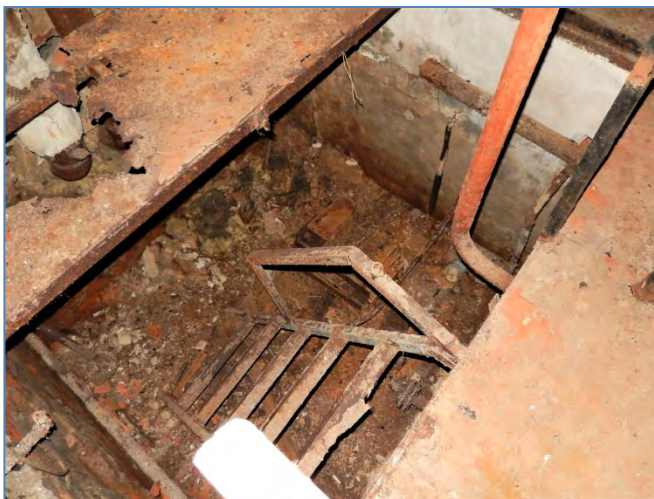
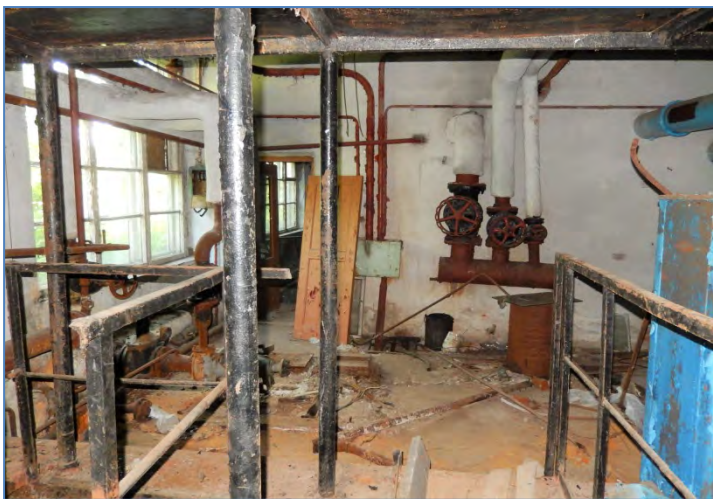
**«КОТЕЛЬНАЯ»**, как объект местной энергетики, на дату инспекции не существует. Имеет место только здание, которое, скорее всего, можно адаптировать под новый объект местной энергетики. Последнее предположение **не является предметом рассмотрения** ни в рамках оценки, ни в рамках Конкурсного производства в целом.

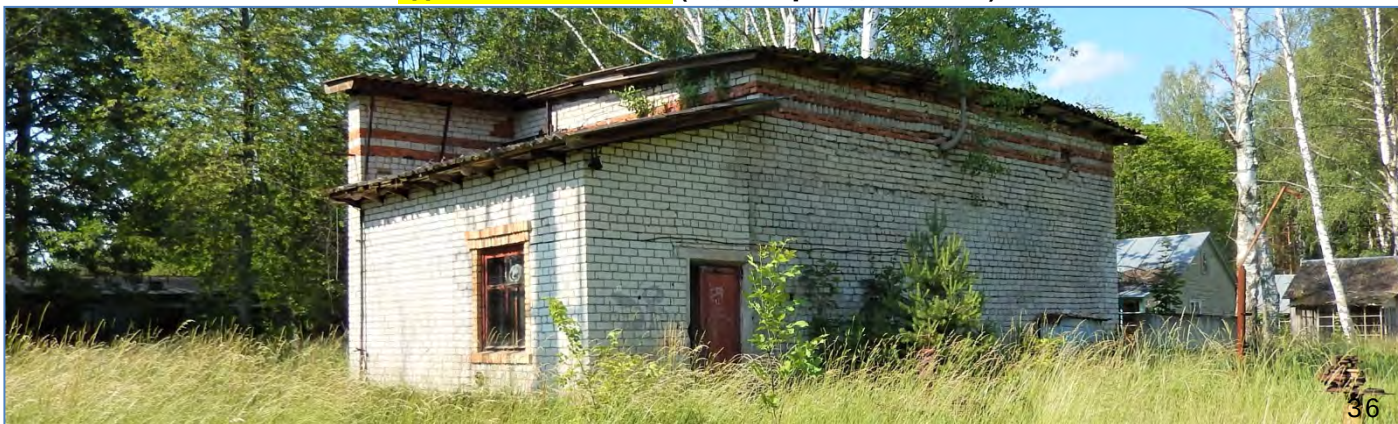
**ЗДАНИЕ «НАСОСНОЙ»** (виды: с фасада и с тыла).

**«НАСОСНАЯ»**, как объект местного ВОДОСНАБЖЕНИЯ, на дату инспекции не существует.

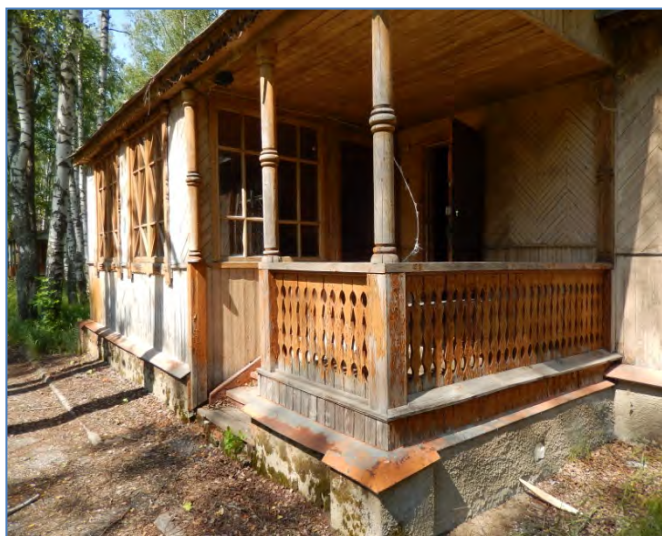
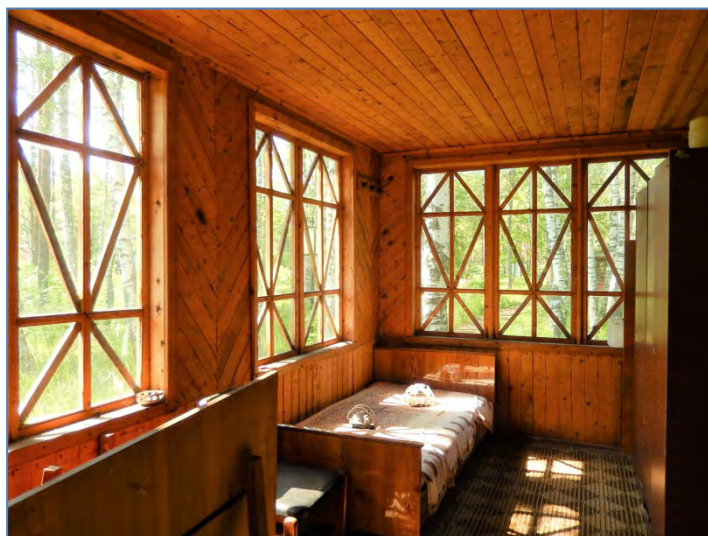
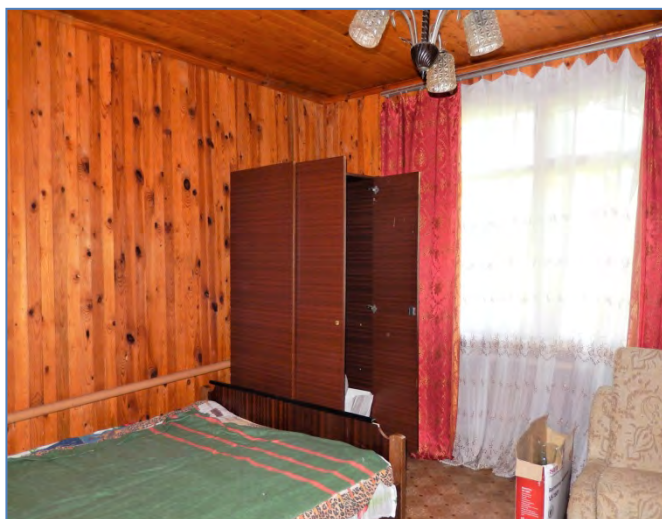
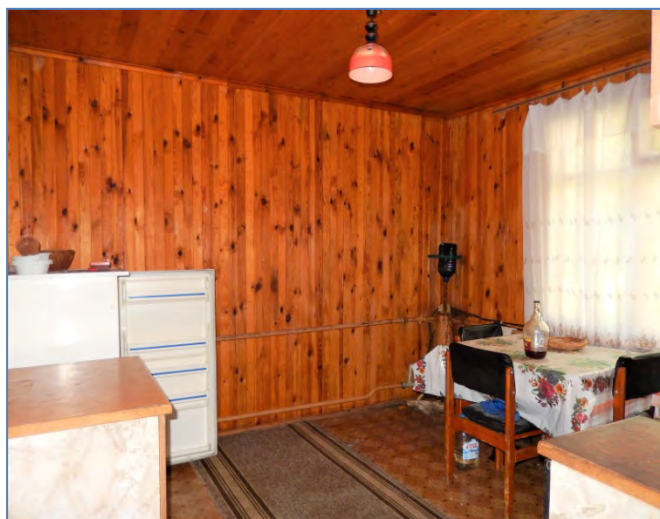
Этот домик – это, практически, единственный домик в приличном состоянии. Остальные РАЗОРЕНЫ.

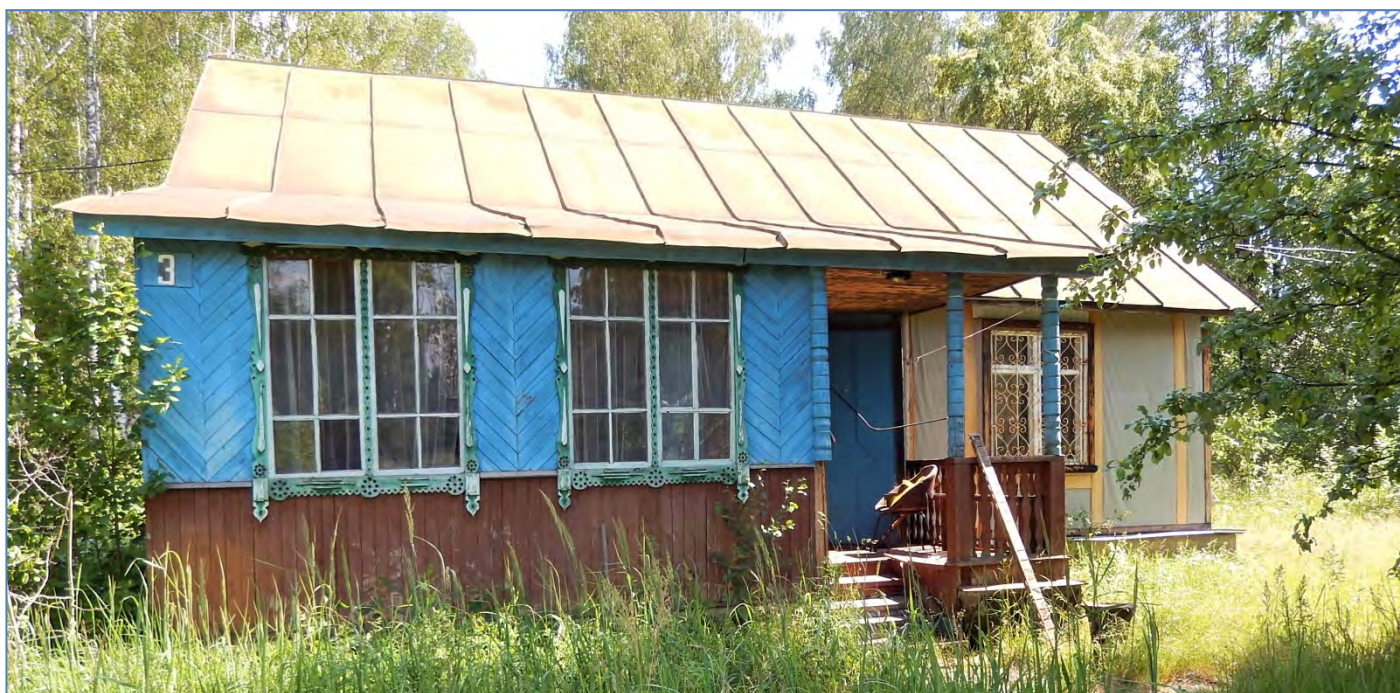
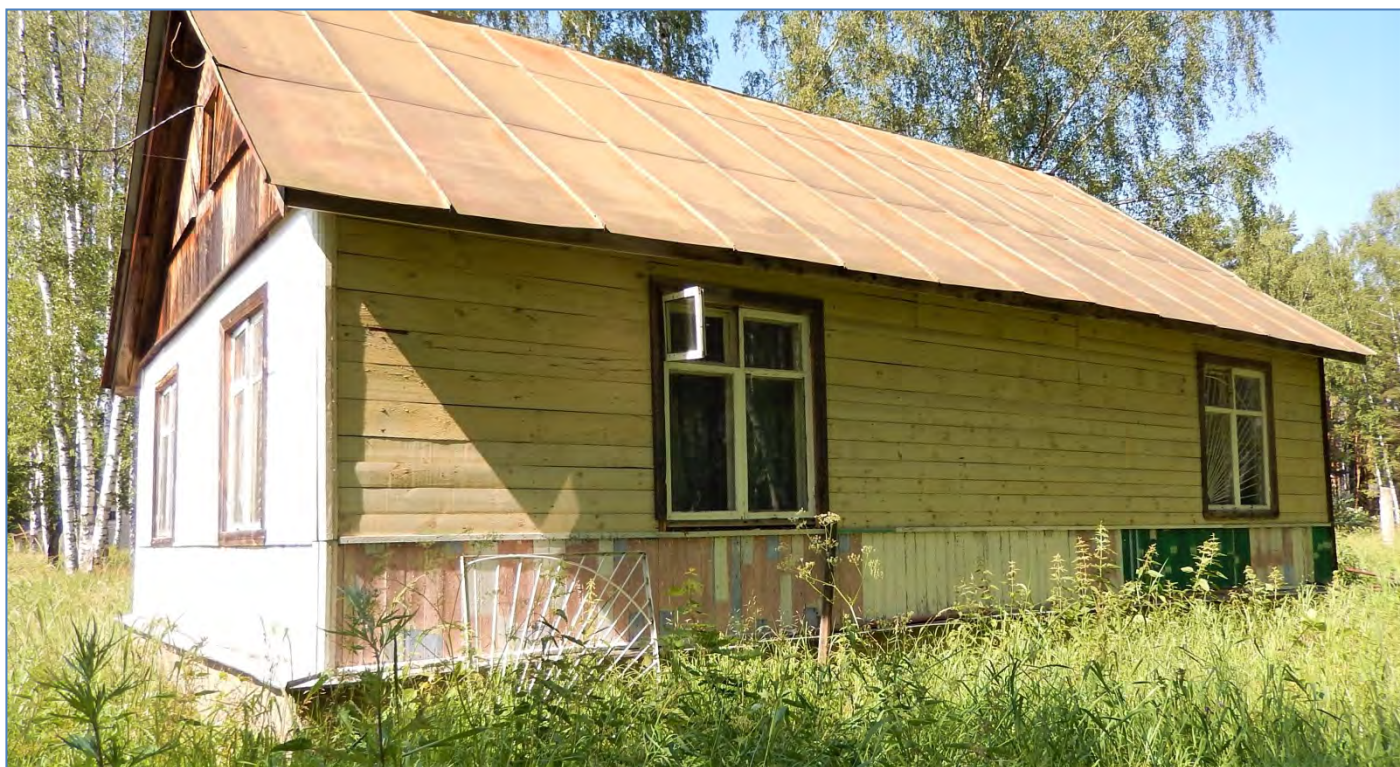
Ниже представлены **ОСТАЛЬНЫЕ** «большие» домики и их «собирательное» внутреннее состояние.

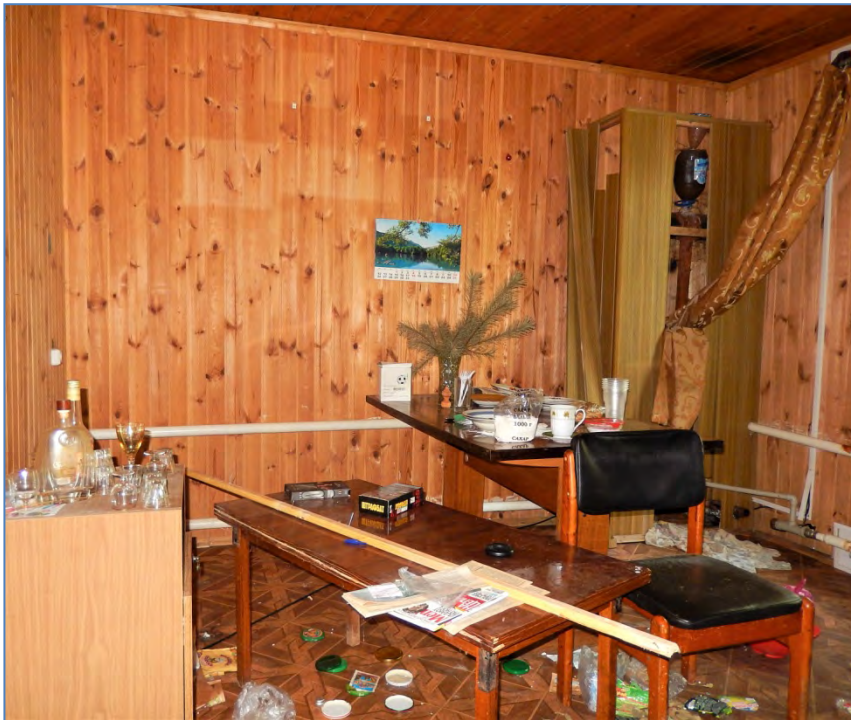
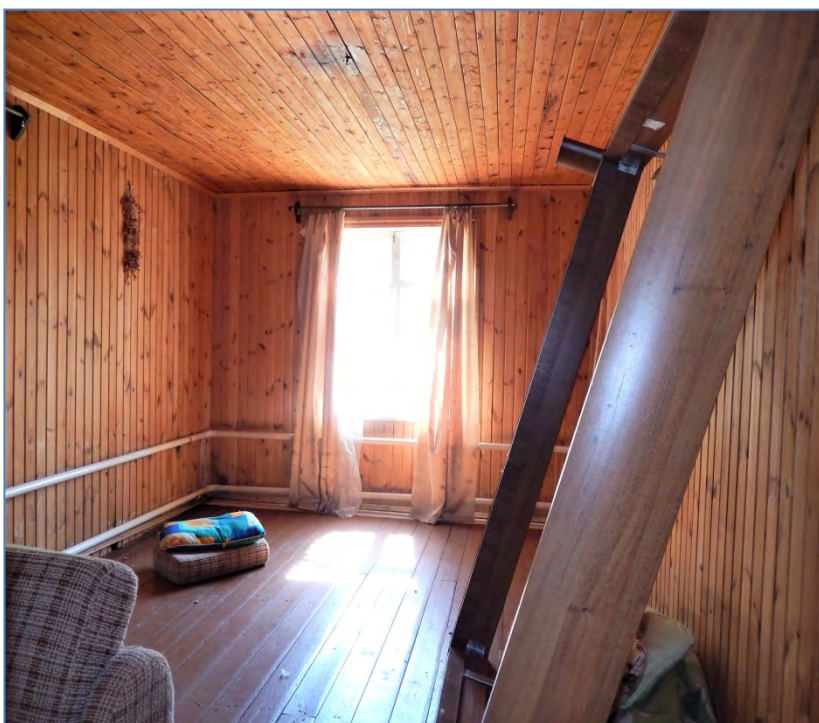
«Собирательное» внутреннее **СОСТОЯНИЕ** «больших» домиков.

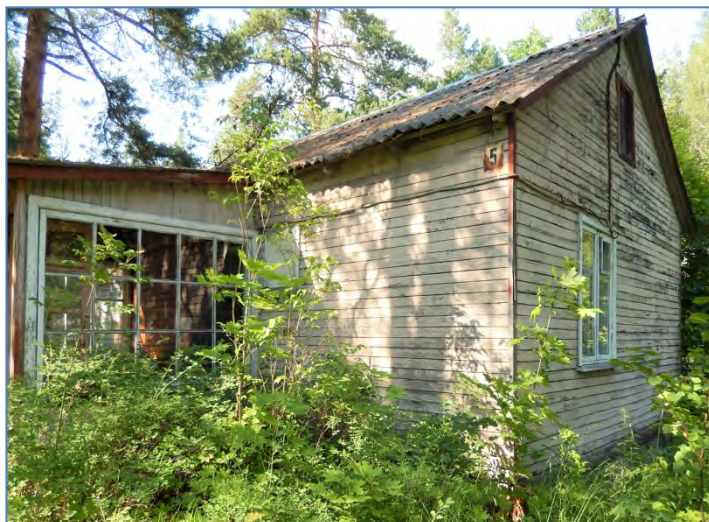
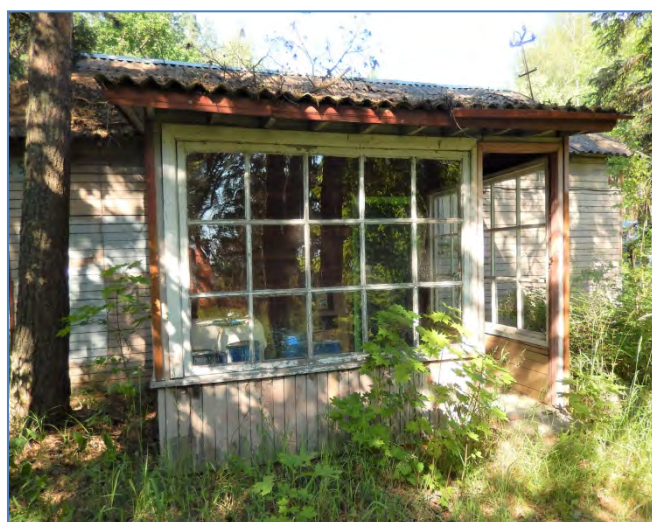
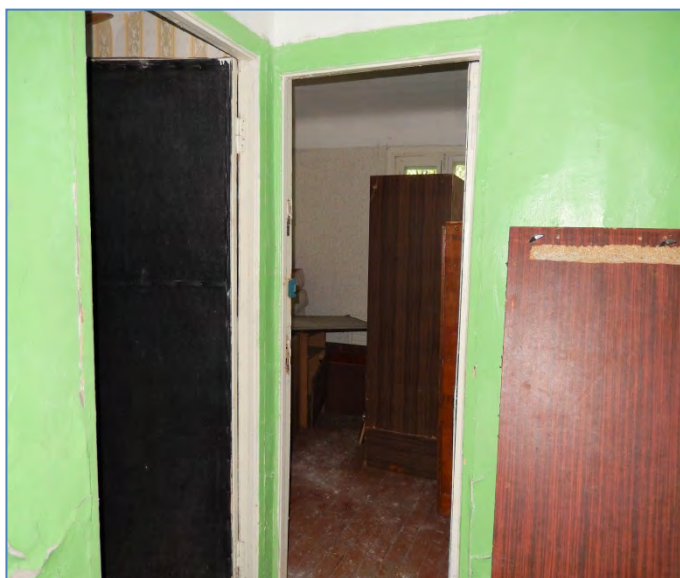
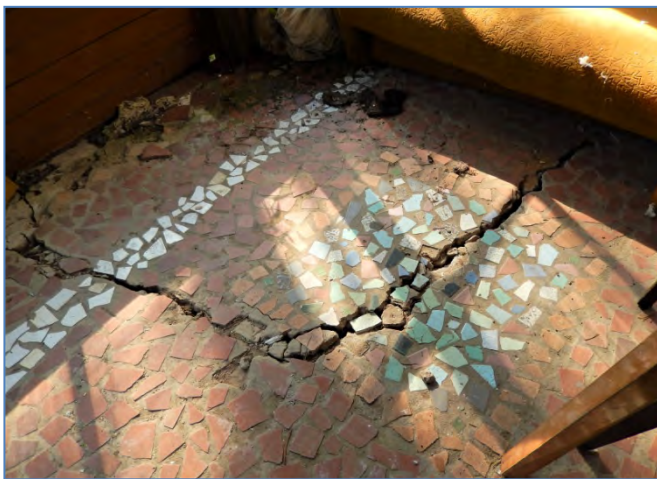
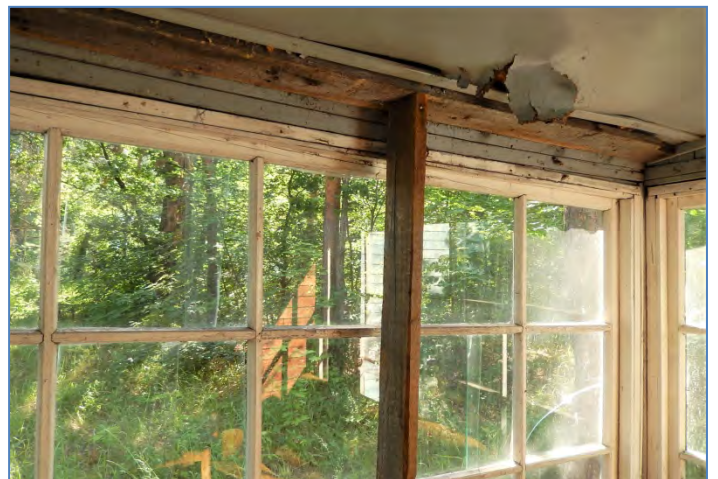
Ниже представлено «собирательное» внутреннее **СОСТОЯНИЕ** «маленьких» домиков:

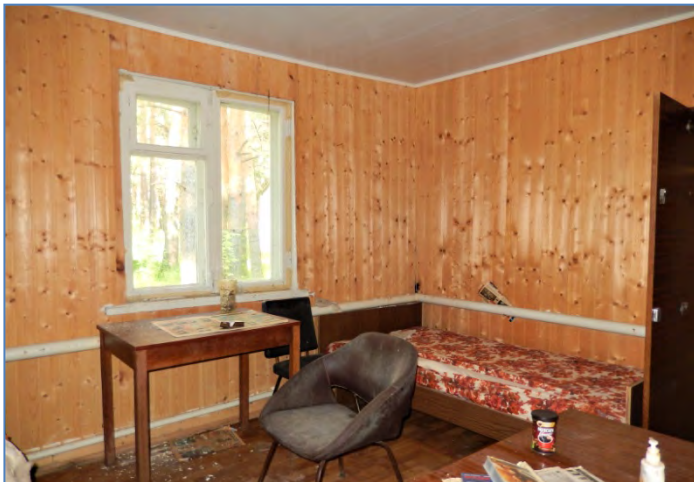
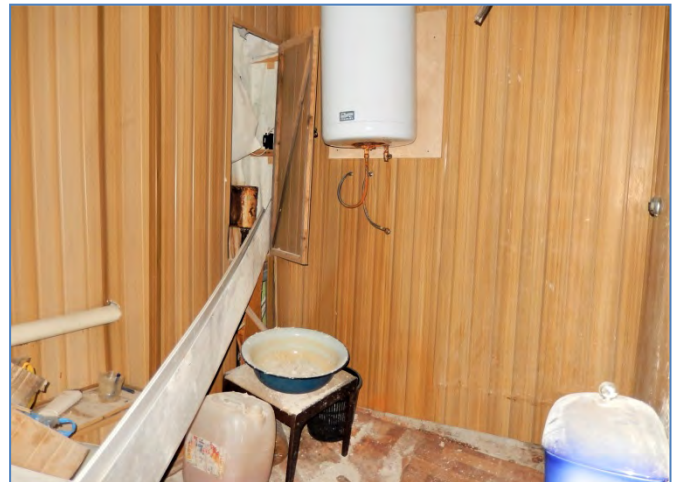
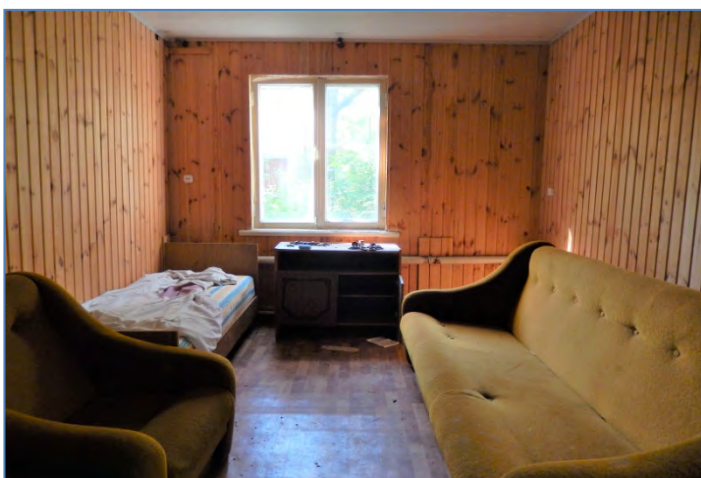
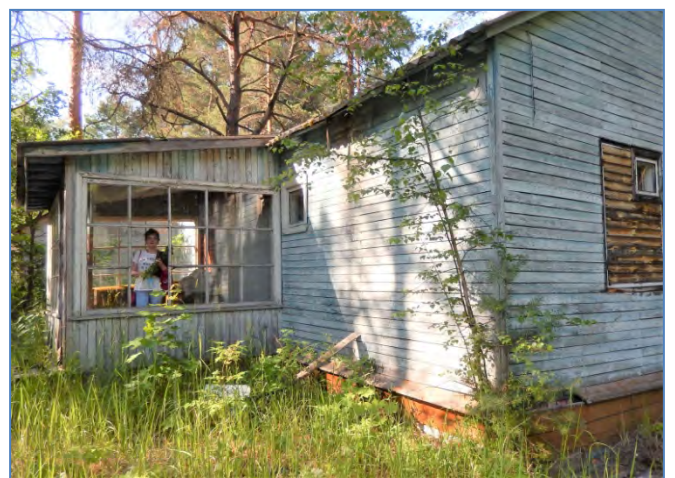
Пол в терраске «маленьких» домиков «дышит»...

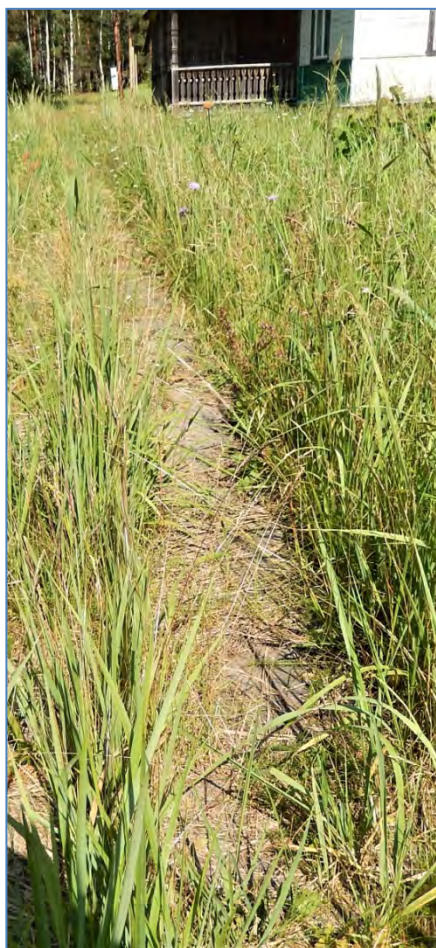
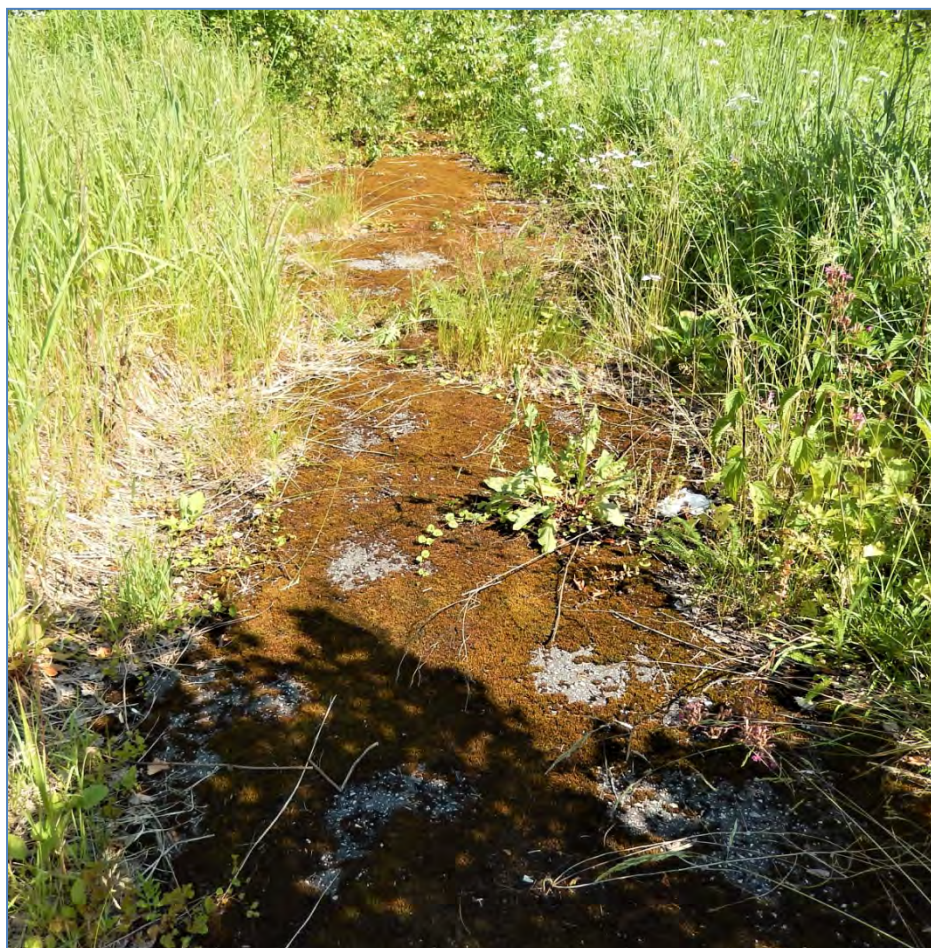
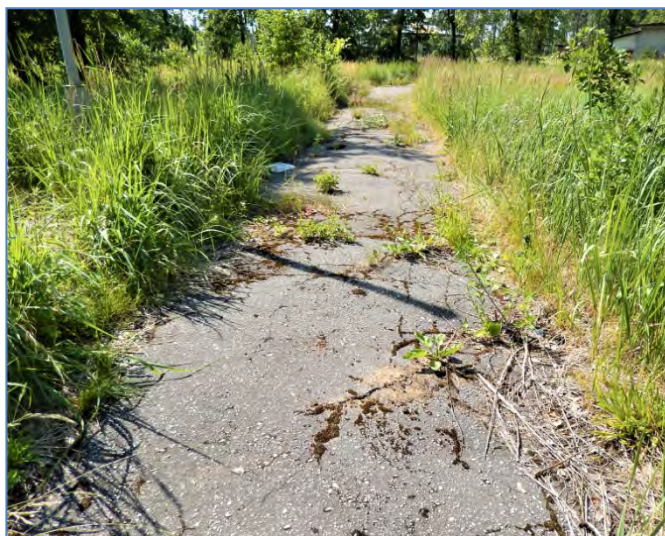
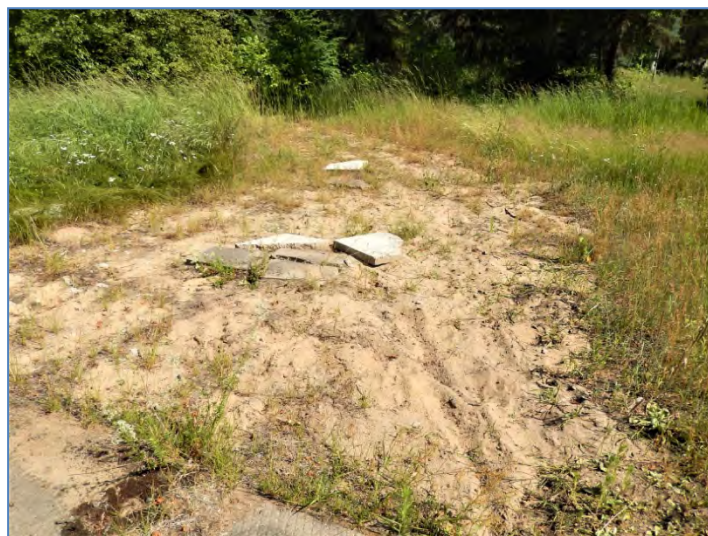
**МНОГИЕ ДОРОЖКИ, РАНЕЕ УЛОЖЕННЫЕ ПЛИТКОЙ, РАЗОРЕНЫ**
