## Визуализация объектов стоимостного оценивания:

Объекты единого доходного земельно-имущественного комплекса базы отдыха  
ОАО ВТЗ «Крутояк», – принадлежащего ООО «Три богатыря», по адресу:  
Владимирская область, Собинский район, д. Крутояк.

(инспекция и оцениваемых, и соседних участков проводилась **27.06.2020 года**; инспекция была в дневное время, с 14.00 до 19.00 часов, что положительно повлияло на качество идентификации местоположения оцениваемых земельных участков и расположенных на них строений, а также на свойство их фотофиксации посредством компактной фотокамеры Nikon Coolpix S9500; все панорамы выполнены на объективе камеры Leica смартфона HUAWEI P30 Pro)

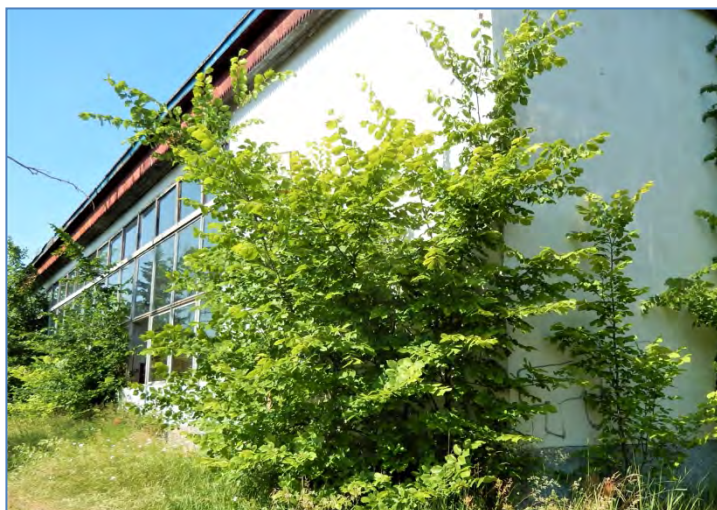
Правый торец здания столовой

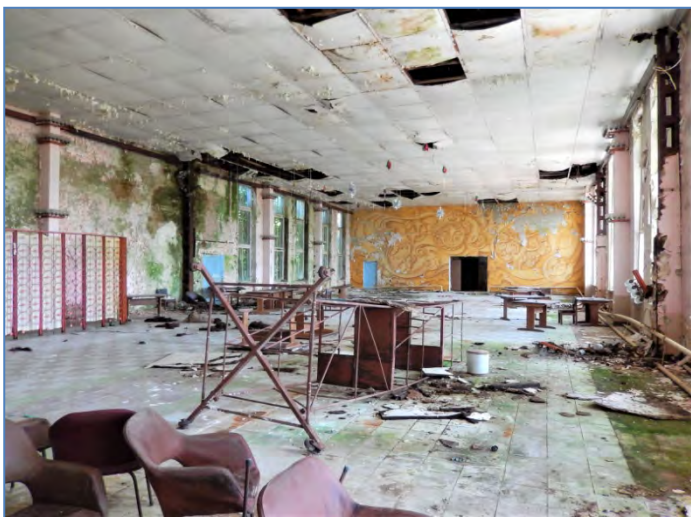
**Слева основное помещение здания столовой.**

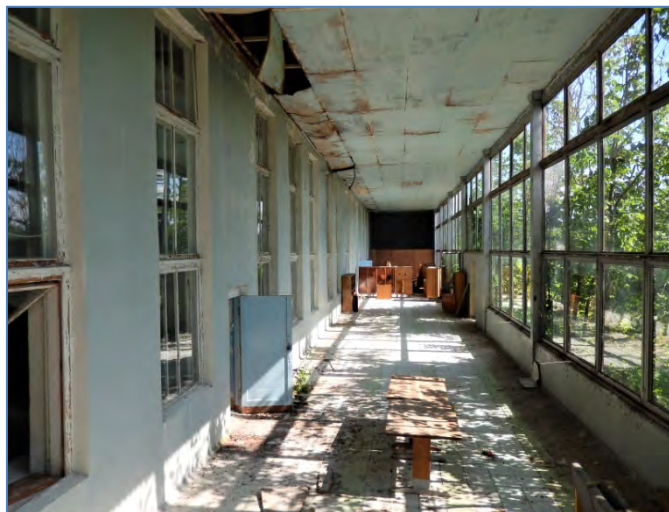
**Справа пристроенная (игровая) часть здания столовой.**

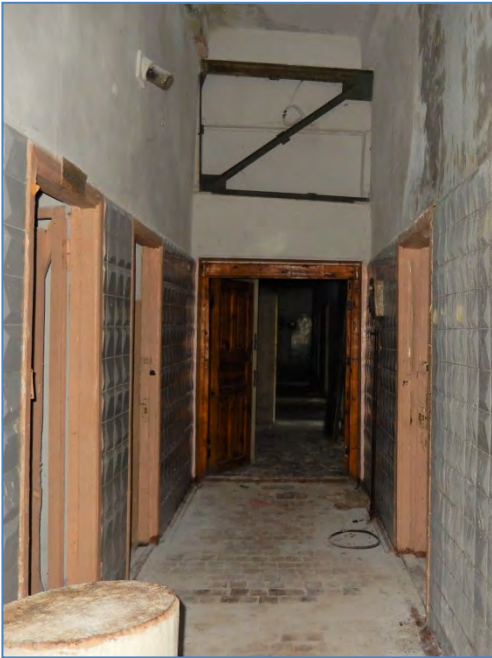
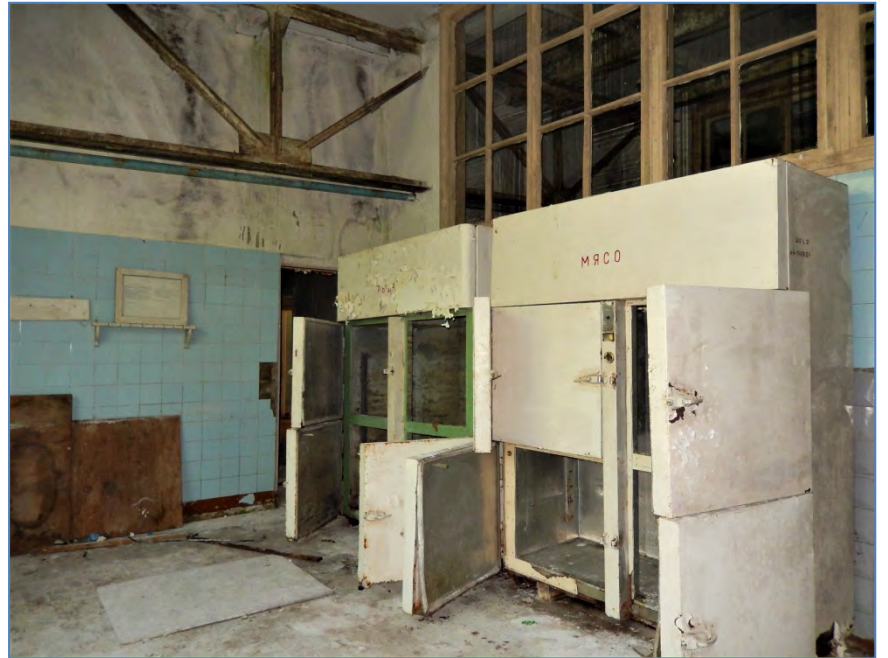
В некоторых помещениях здания столовой (пищевблок) усматривается его техническое устройство.

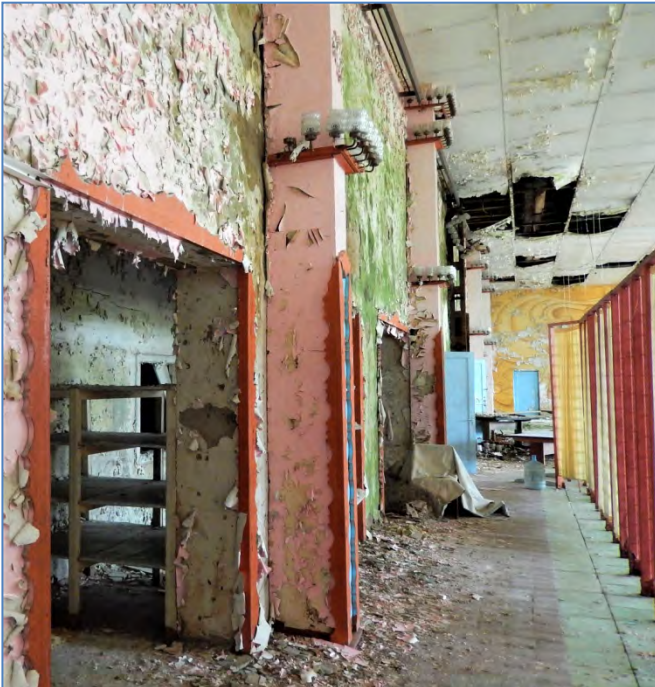
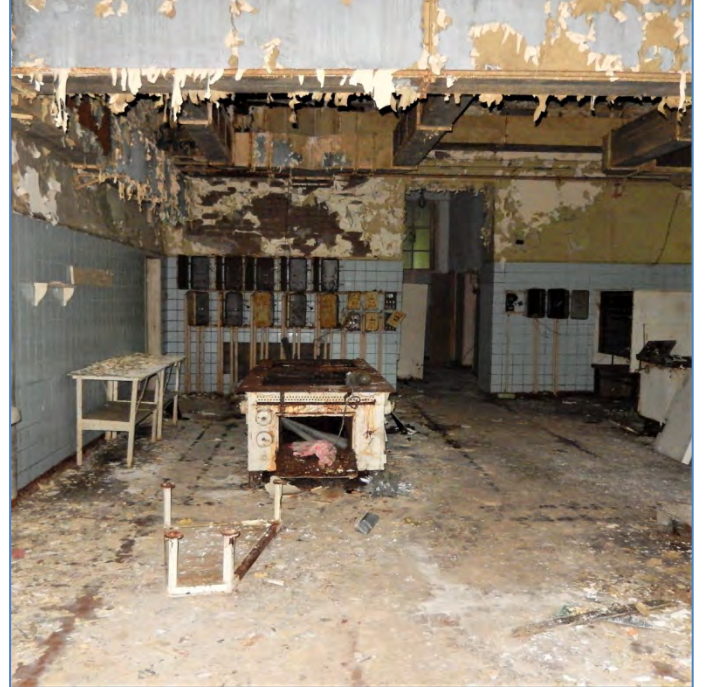
«Раздача» и вход в пищевблок. Техническое состояние на дату инспекции – **ПОЛНОЕ РАЗОРЕНИЕ.**

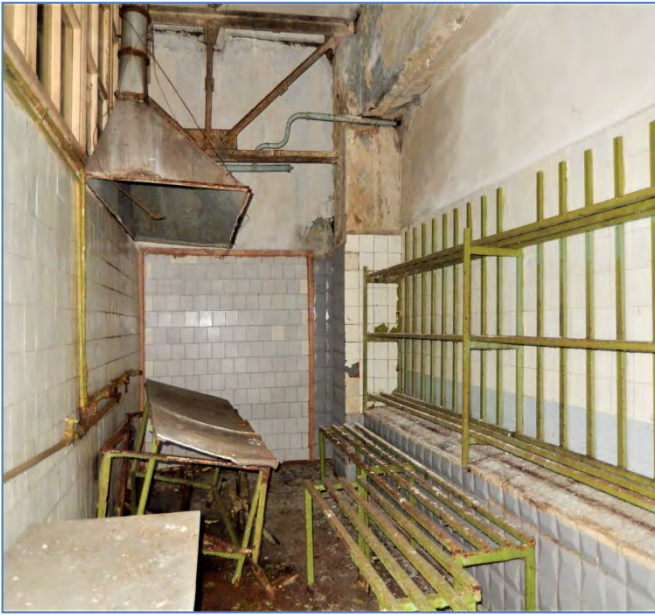
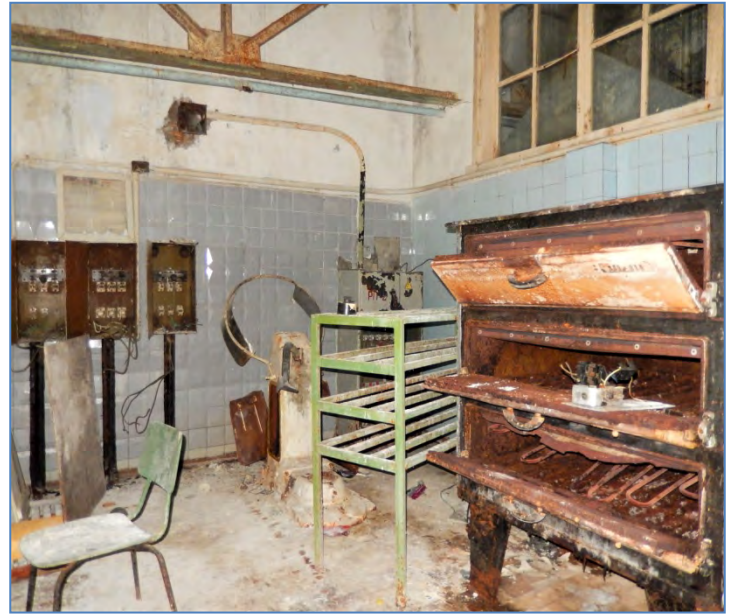
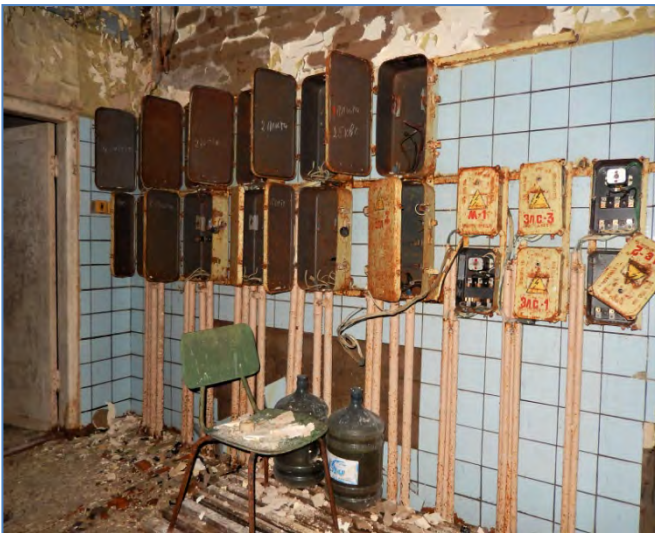
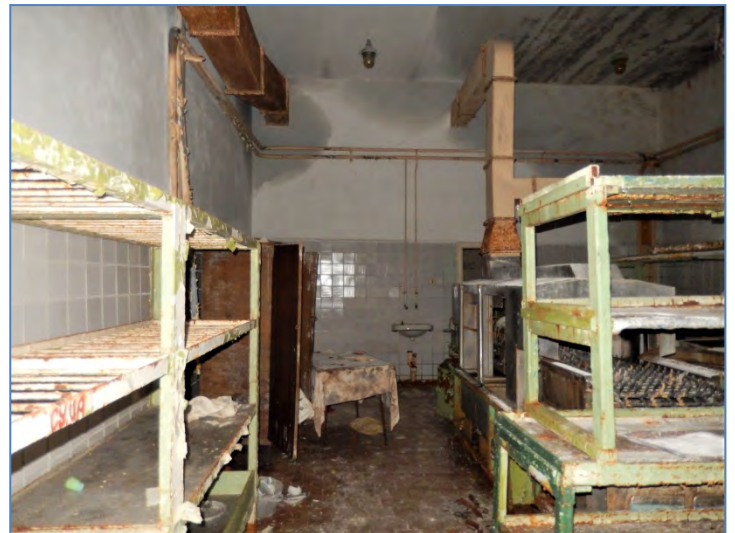
**Основная часть помещений здания столовой имеют характерный вид после воздействия времени и вандалов...**

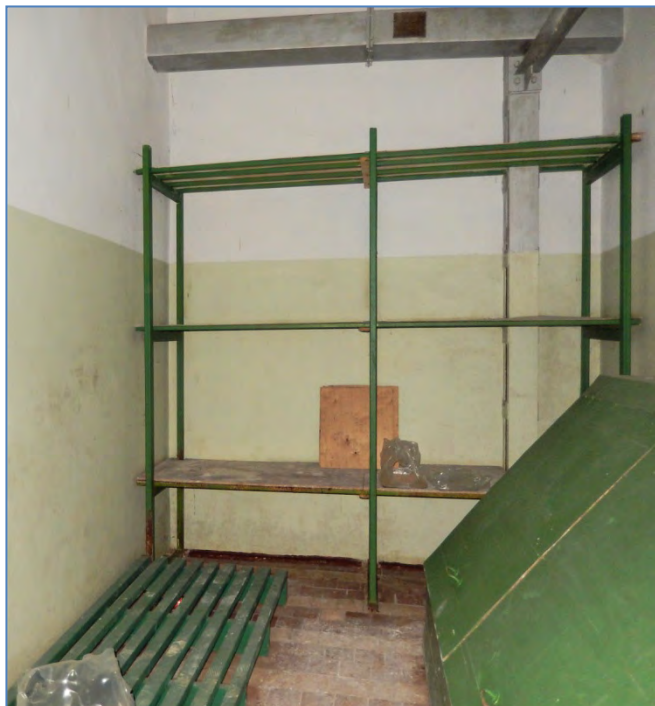
**Однако, некоторые помещения придают зданию столовой вполне функциональный вид...**

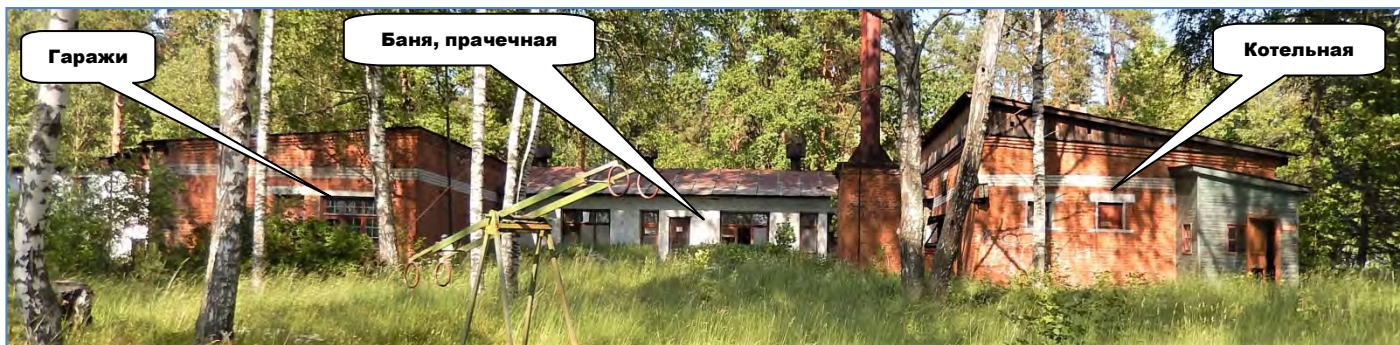
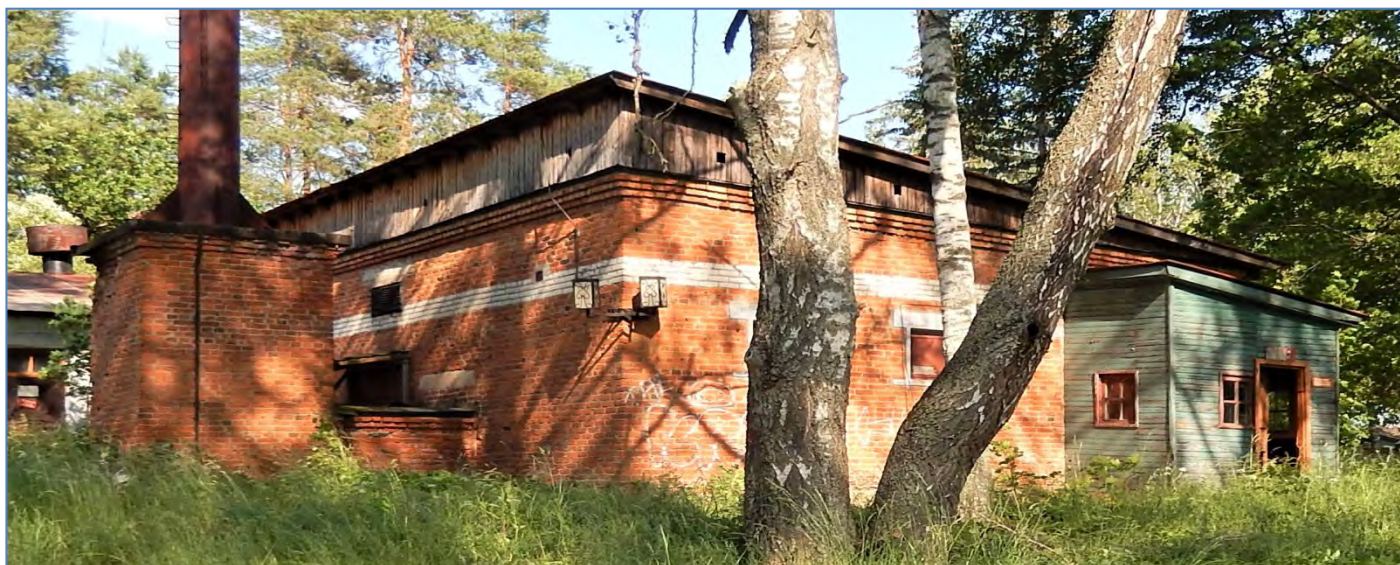
«КОТЕЛЬНАЯ» со стороны бывшего машинного зала.

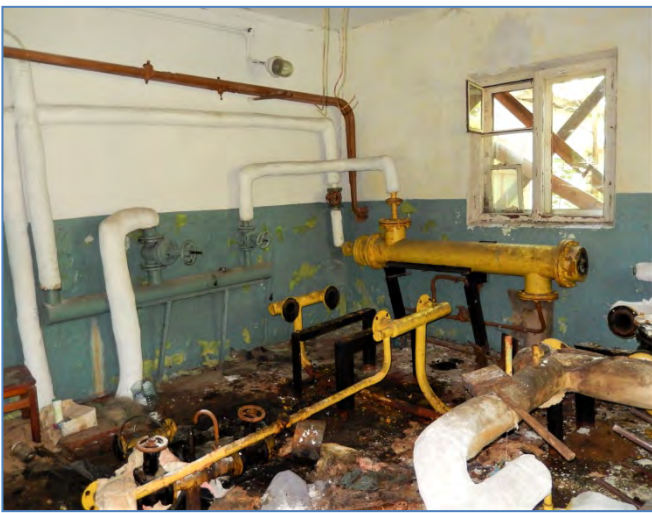
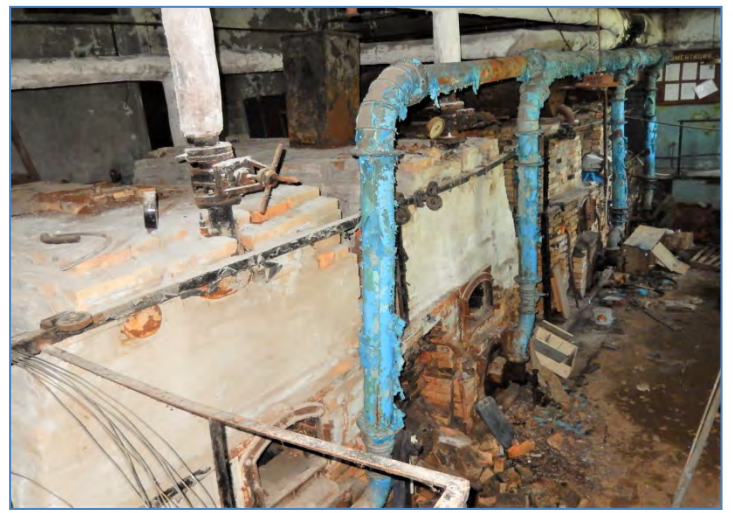
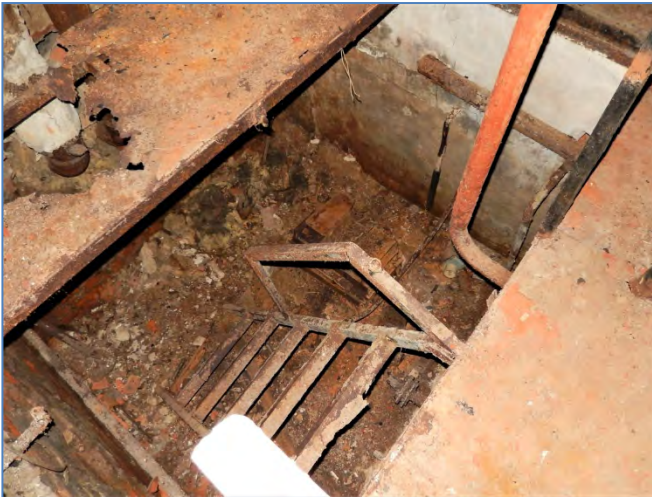
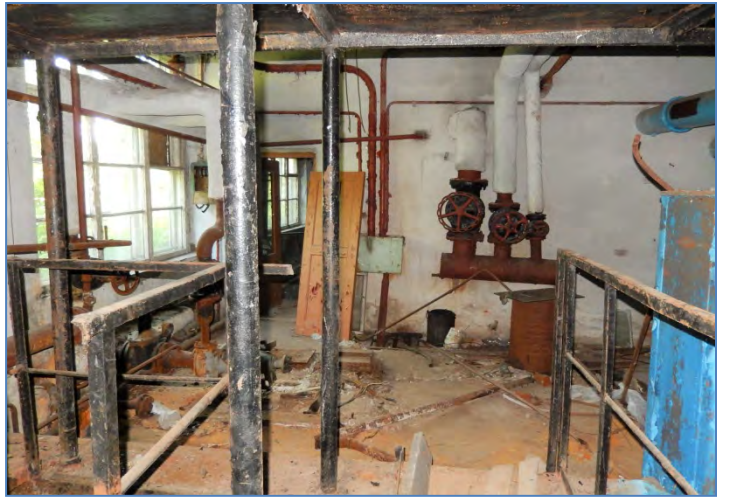
**«КОТЕЛЬНАЯ»**, как объект местной энергетики, на дату инспекции не существует. Имеет место только здание, которое, скорее всего, можно адаптировать под новый объект местной энергетики. Последнее предположение не является предметом рассмотрения ни в рамках оценки, ни в рамках Конкурсного производства в целом.

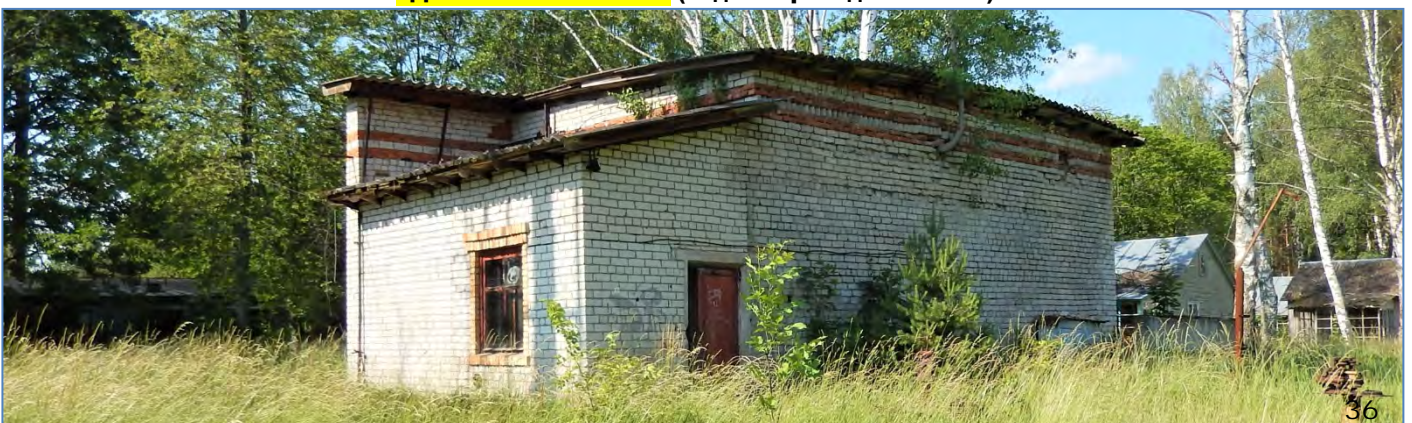
**ЗДАНИЕ «НАСОСНОЙ»** (виды: с фасада и с тыла).

**«НАСОСНАЯ»**, как объект местного ВОДОСНАБЖЕНИЯ, на дату инспекции не существует.

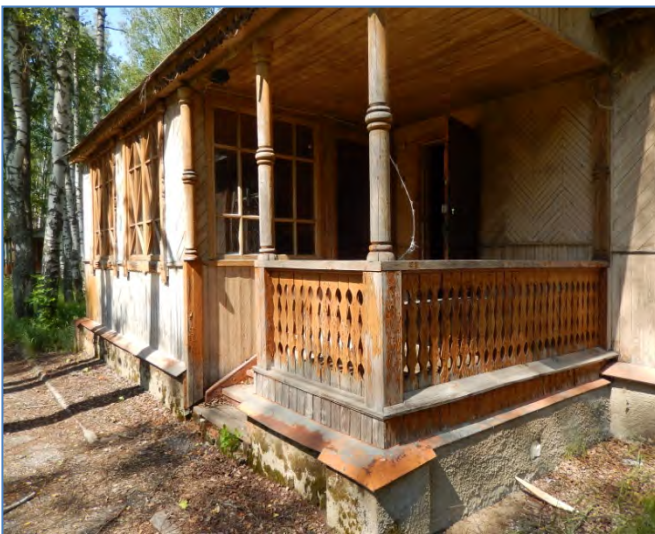
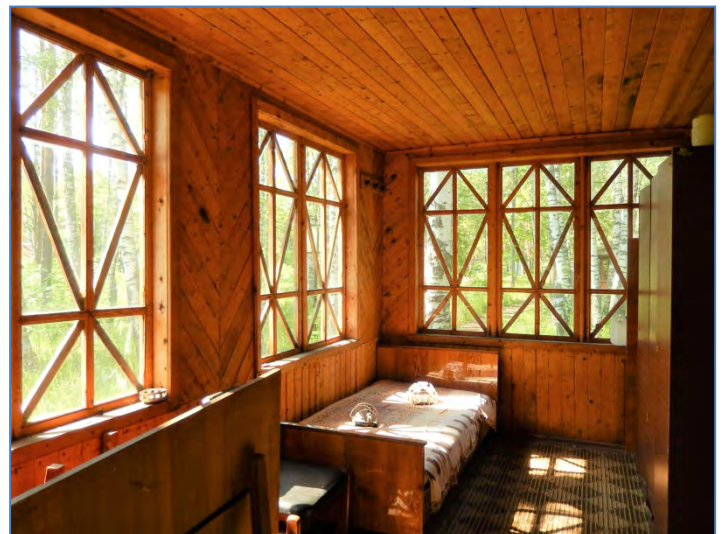
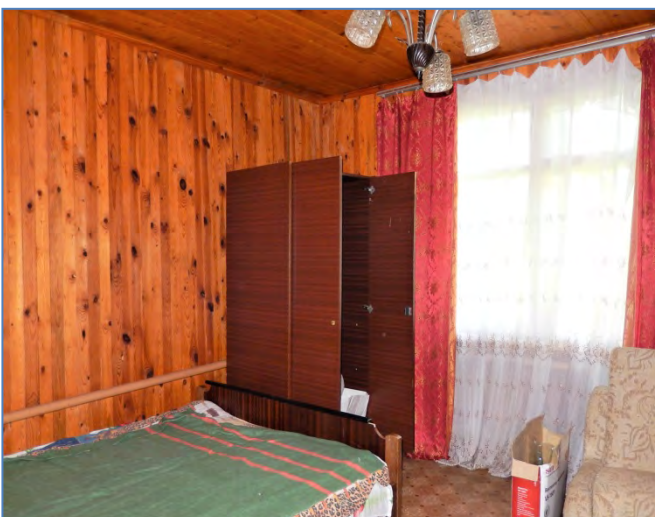
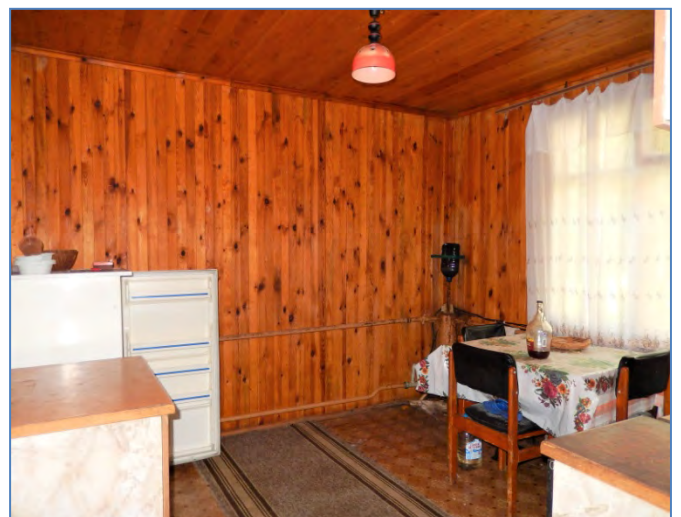
Этот домик – это, практически, единственный домик в приличном состоянии. Остальные РАЗОРЕНЫ.

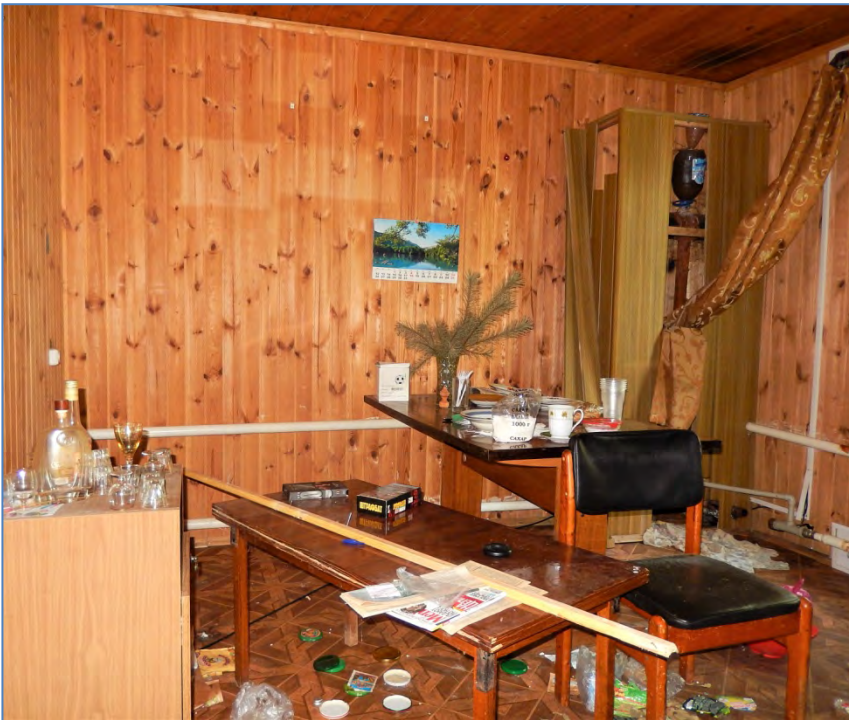
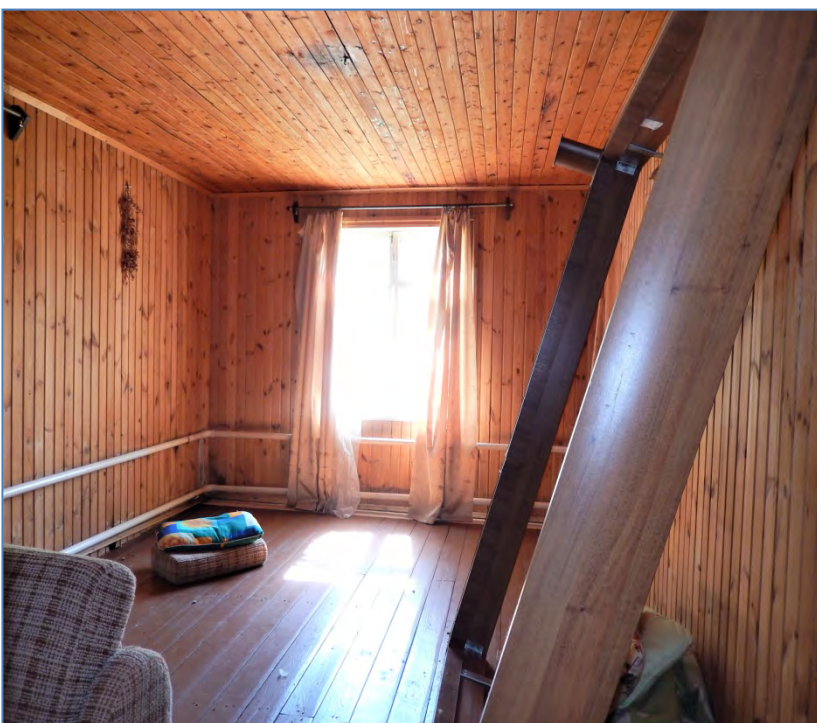
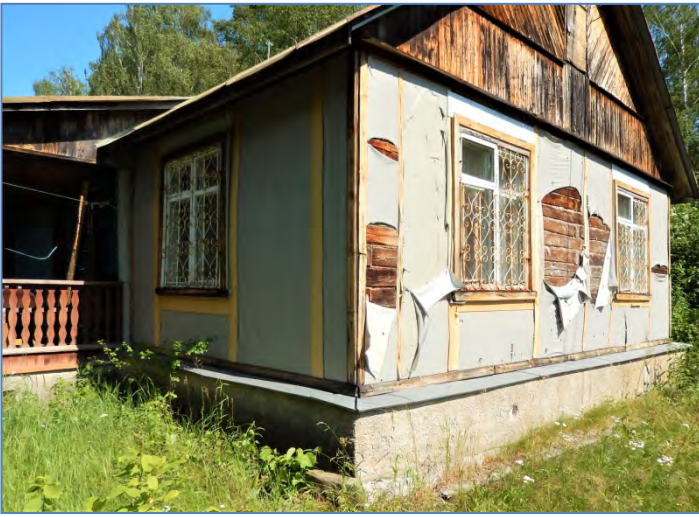
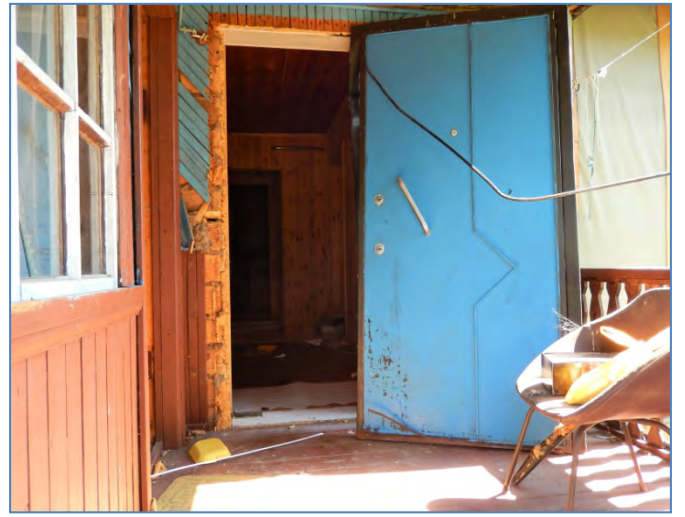
«Собирательное» внутреннее **СОСТОЯНИЕ** «больших» домиков.

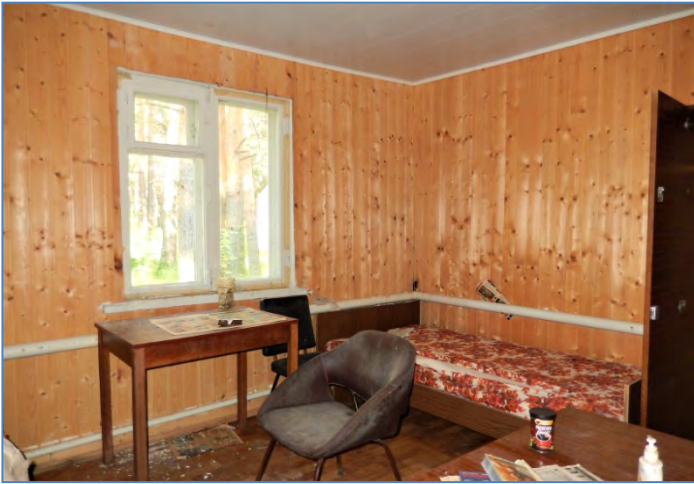
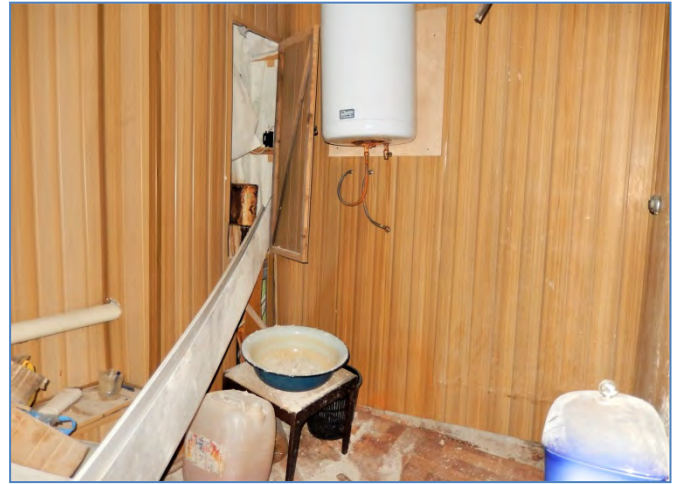
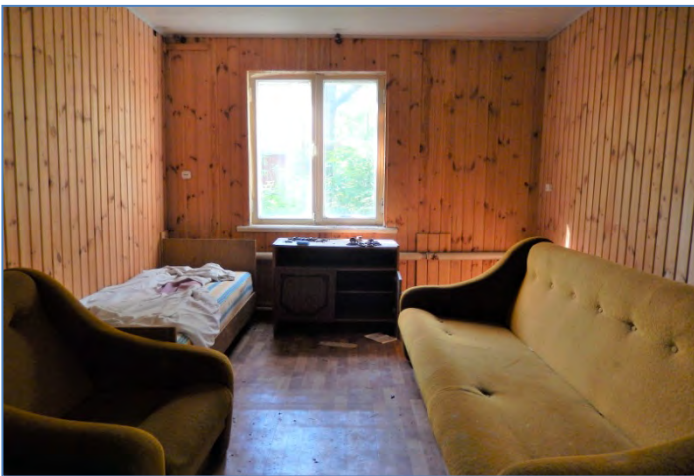
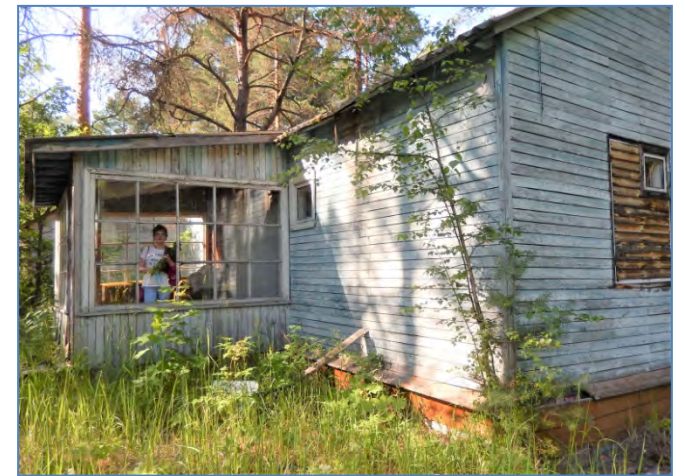
Пол в терраске «маленьких» домиков «дышит»...

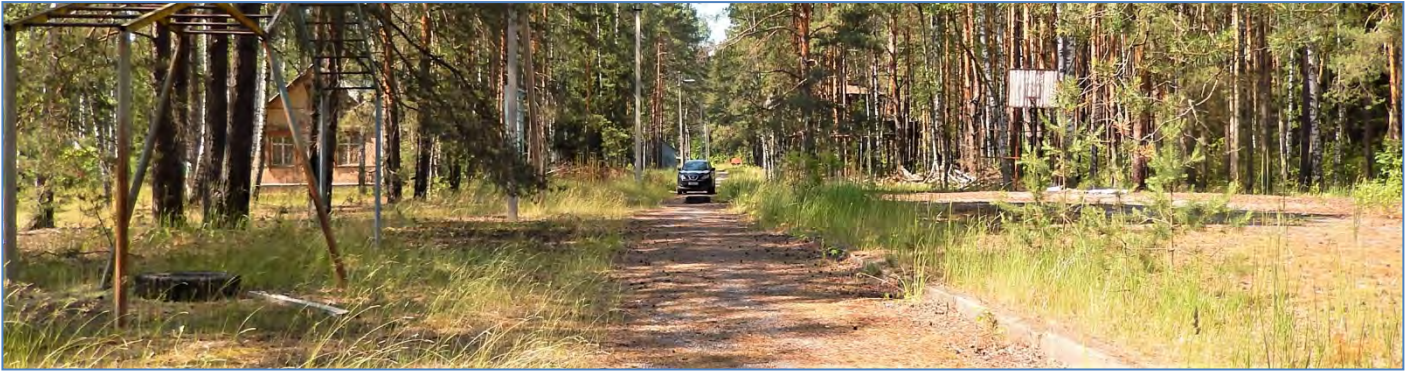
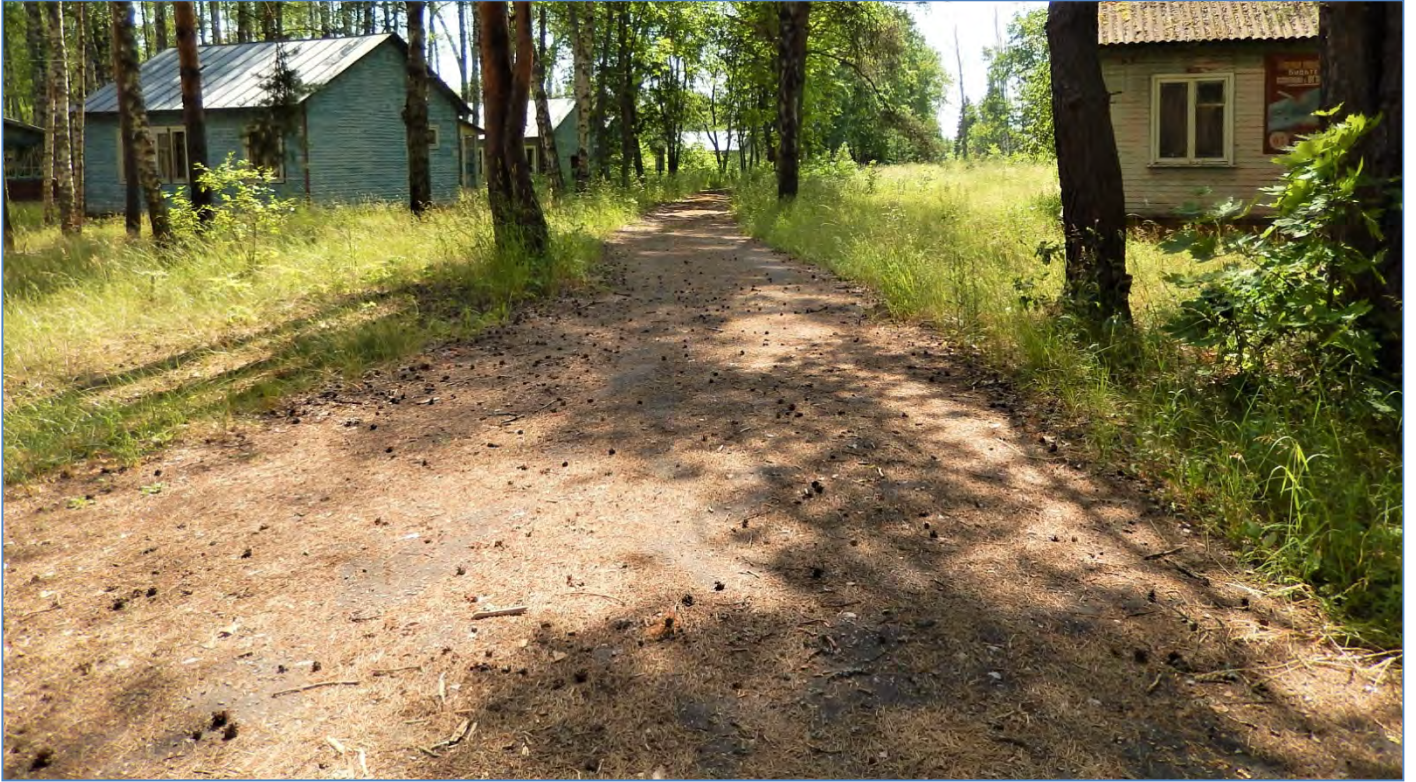
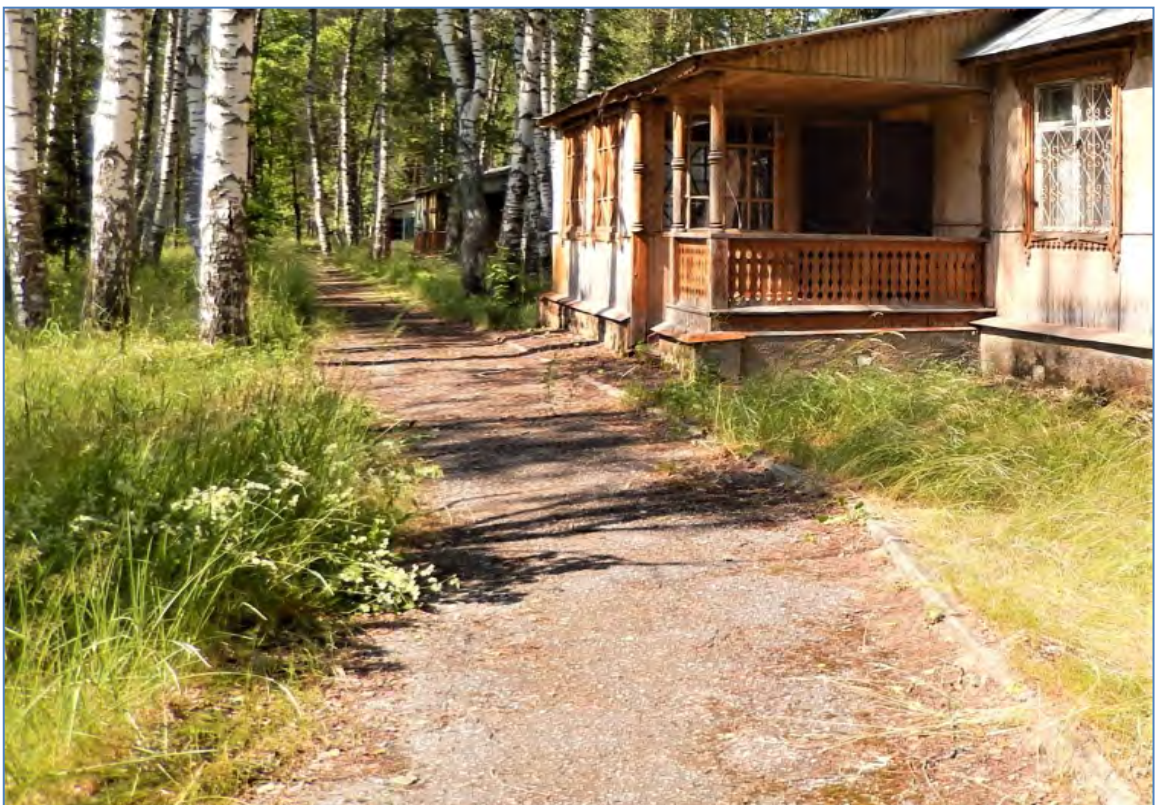
**МНОГИЕ ДОРОЖКИ, РАНЕЕ УЛОЖЕННЫЕ ПЛИТКОЙ, РАЗОРЕНЫ**
