## Визуализация объектов стоимостного оценивания:

Объекты единого доходного земельно-имущественного комплекса базы отдыха  
ОАО ВТЗ «Крутояк», – принадлежащего ООО «Три богатыря», по адресу:  
Владимирская область, Собинский район, д. Крутояк.

(инспекция и оцениваемых, и соседних участков проводилась **27.06.2020 года**; инспекция была в дневное время, с 14.00 до 19.00 часов, что положительно повлияло на качество идентификации местоположения оцениваемых земельных участков и расположенных на них строений, а также на свойство их фотофиксации посредством компактной фотокамеры Nikon Coolpix S9500; все панорамы выполнены на объективе камеры Leica смартфона HUAWEI P30 Pro)

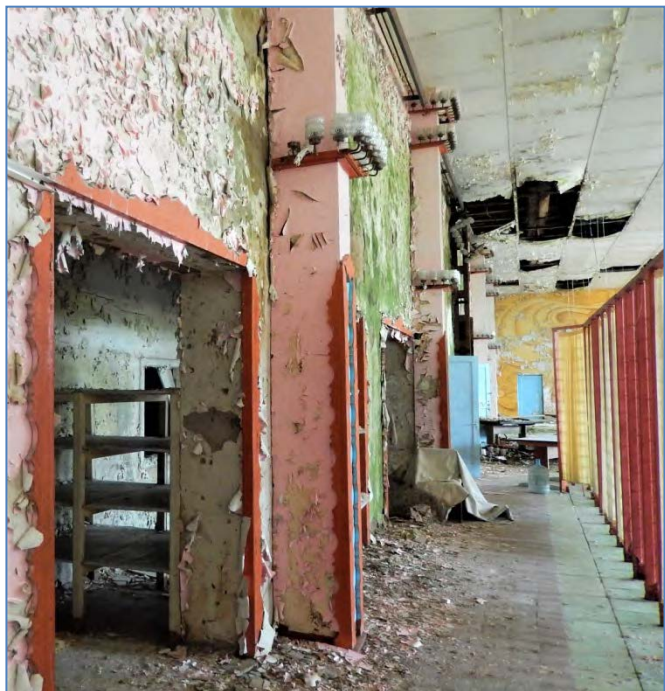
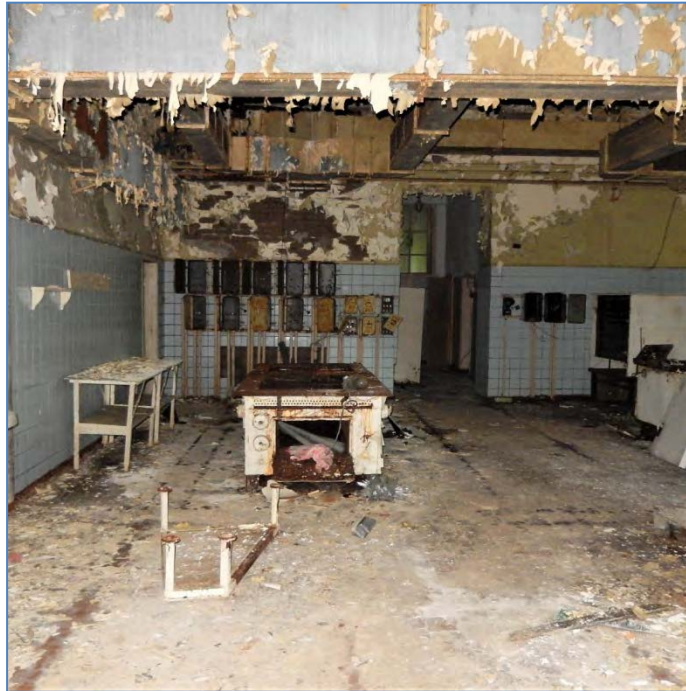
«Раздача» и вход в пищевблок. Техническое состояние на дату инспекции – **ПОЛНОЕ РАЗОРЕНИЕ.**

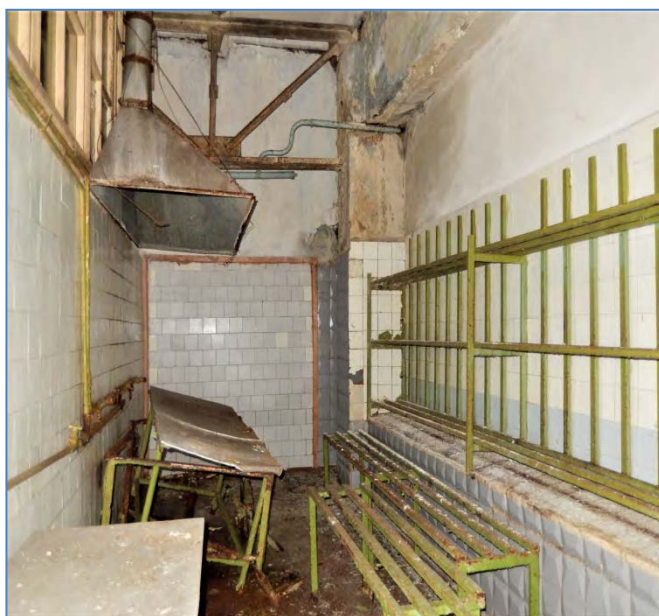
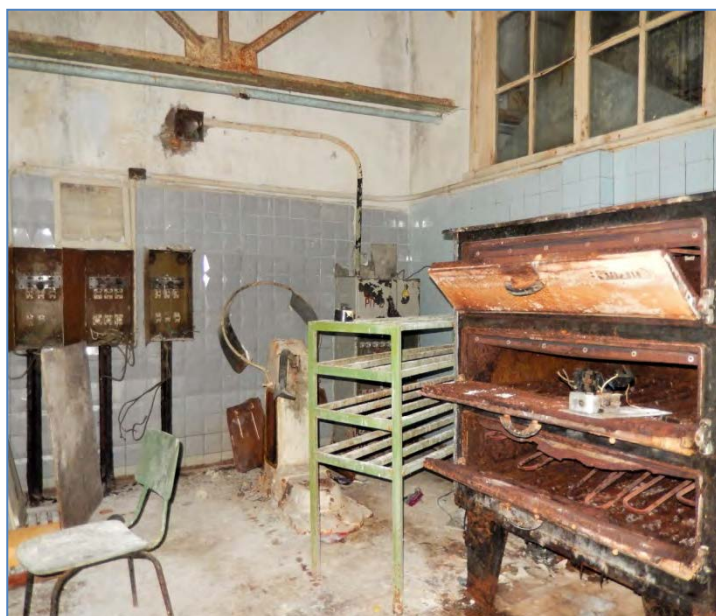
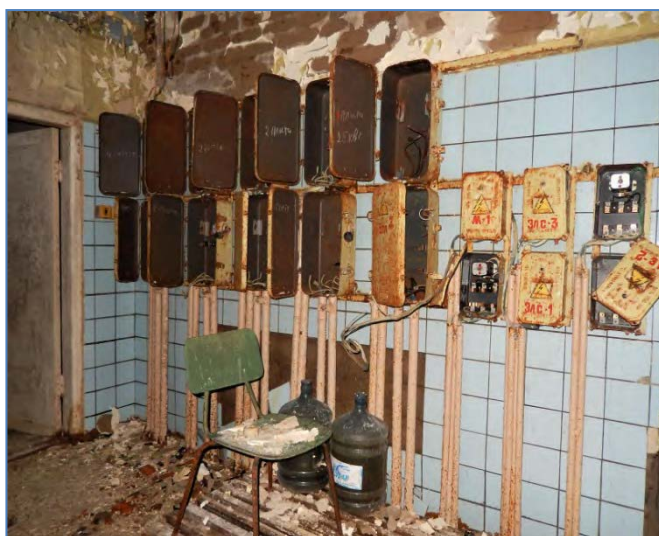
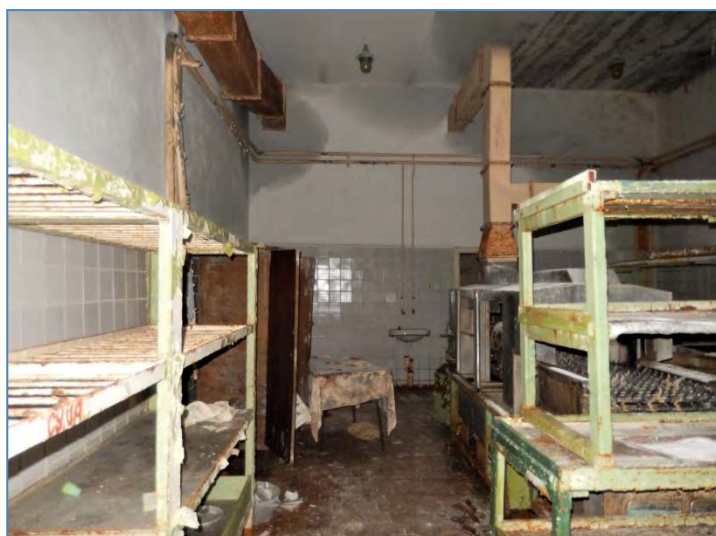
**Основная часть помещений здания столовой имеют характерный вид после воздействия времени и вандалов...**

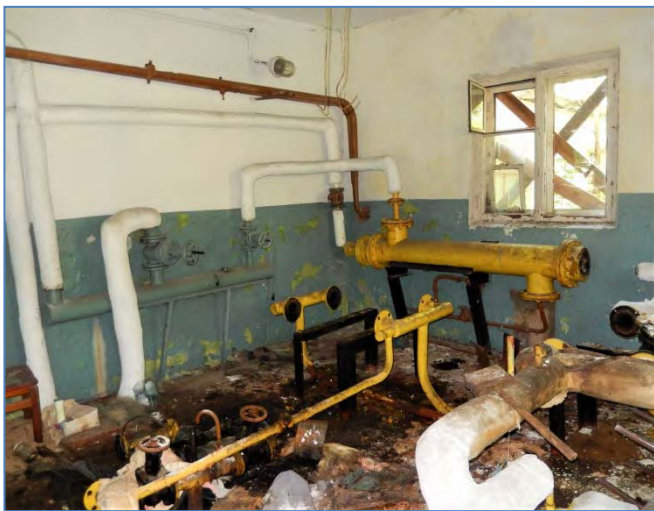
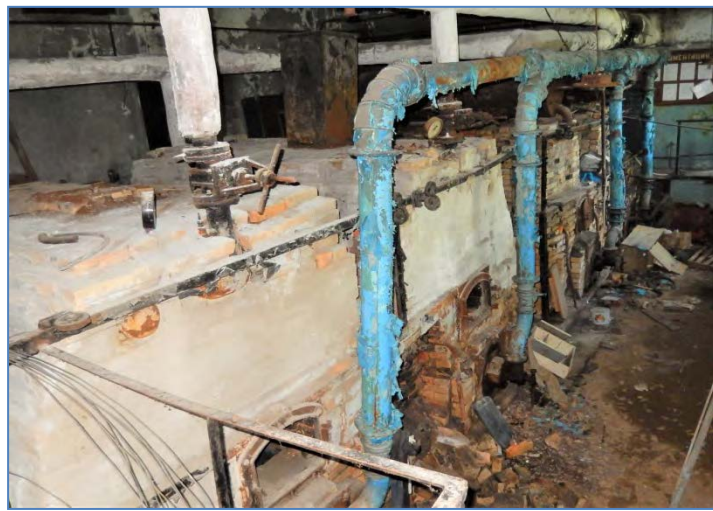
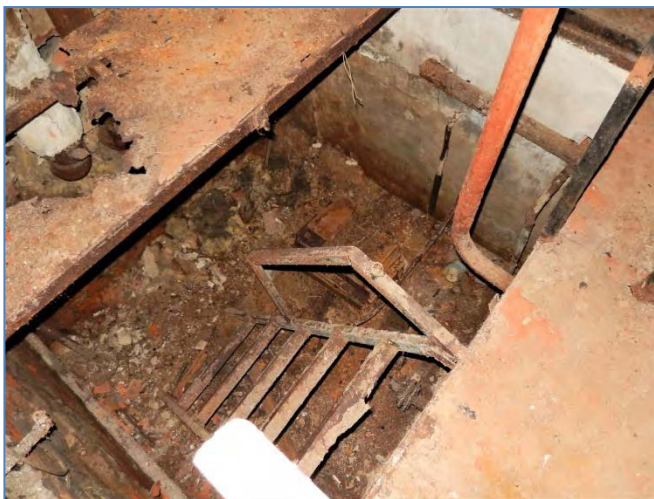
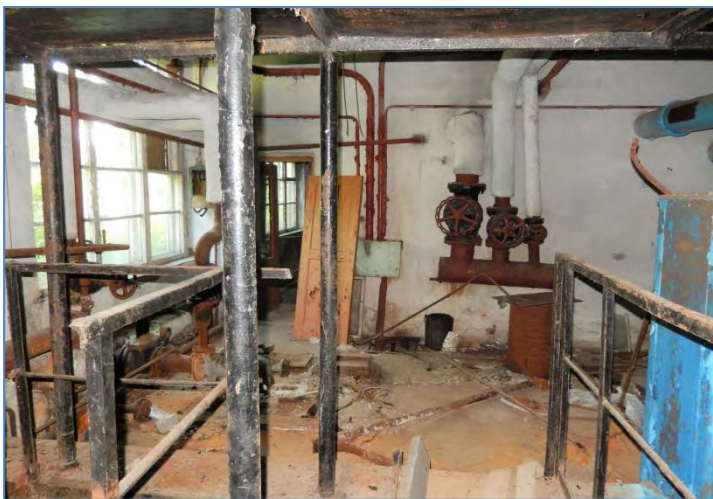
**«КОТЕЛЬНАЯ»**, как объект местной энергетики, на дату инспекции не существует. Имеет место только здание, которое, скорее всего, можно адаптировать под новый объект местной энергетики. Последнее предположение **не является предметом рассмотрения** ни в рамках оценки, ни в рамках Конкурсного производства в целом.

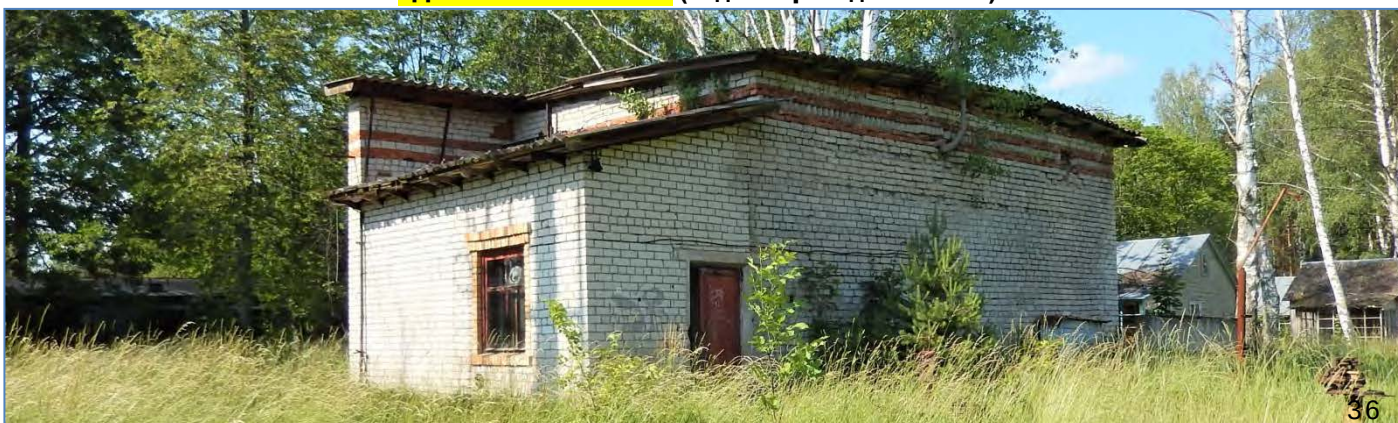
**«НАСОСНАЯ»**, как объект местного ВОДОСНАБЖЕНИЯ, на дату инспекции не существует.

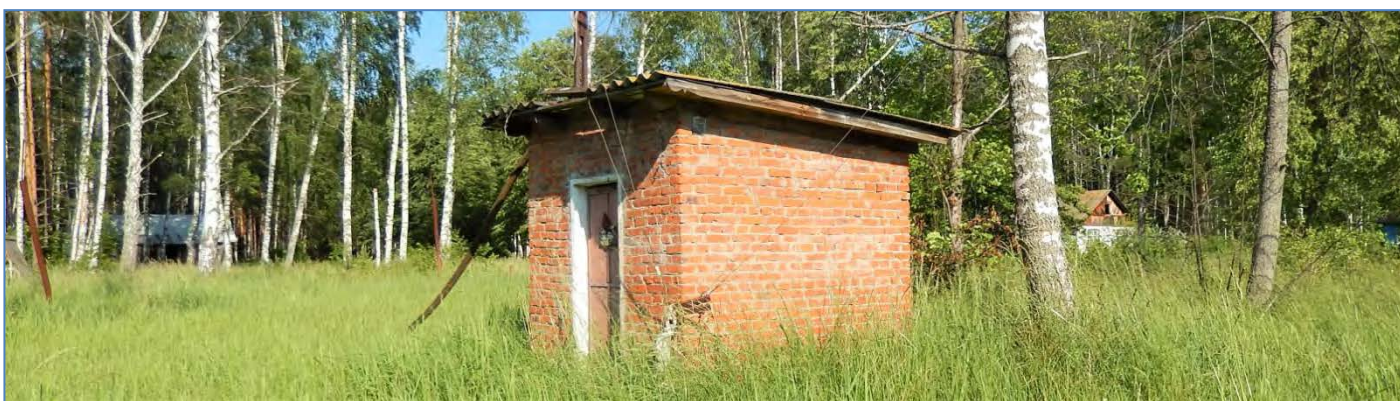
**«ОГОЛОВОК АРТЕЗИАНСКОЙ СКВАЖИНЫ»**, как один из объектов местного ВОДОСНАБЖЕНИЯ.

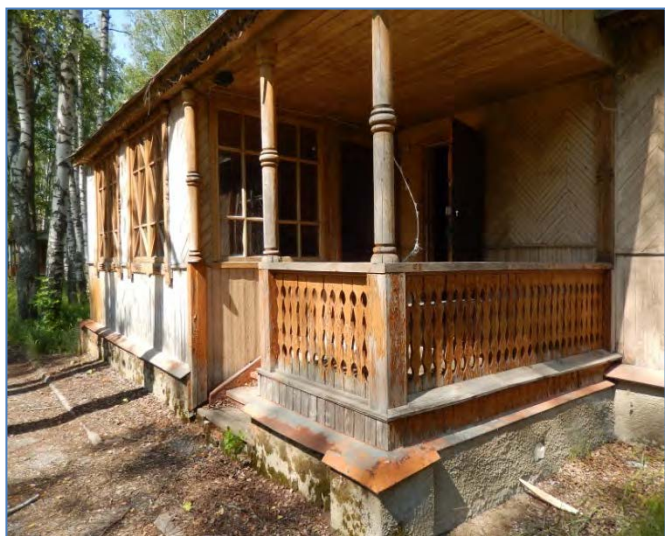
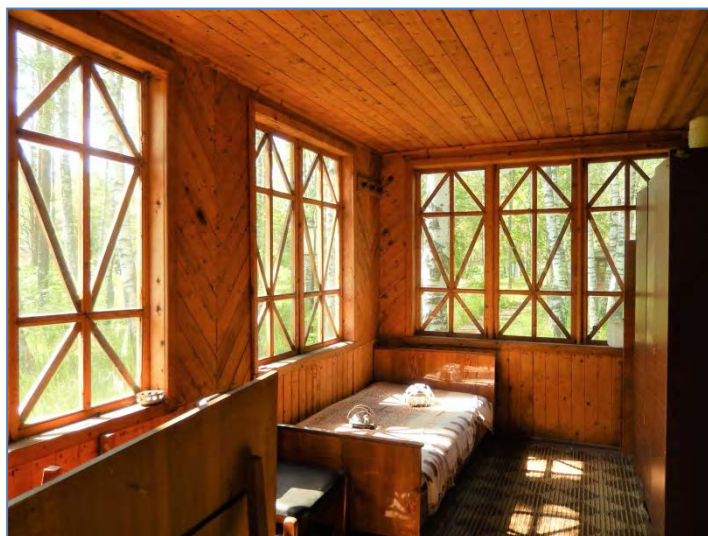
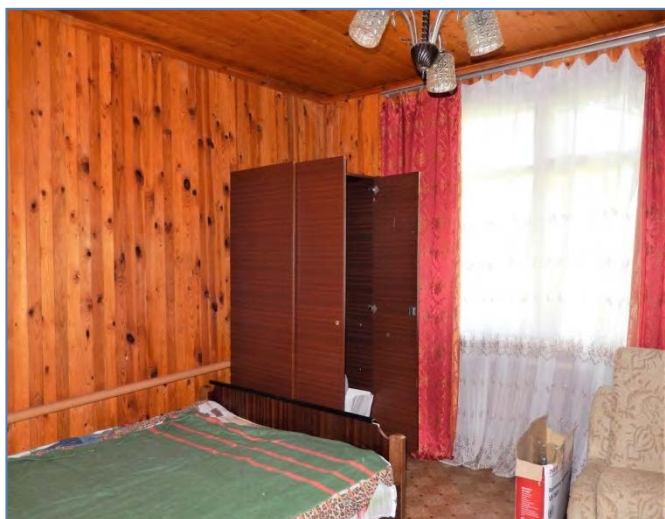
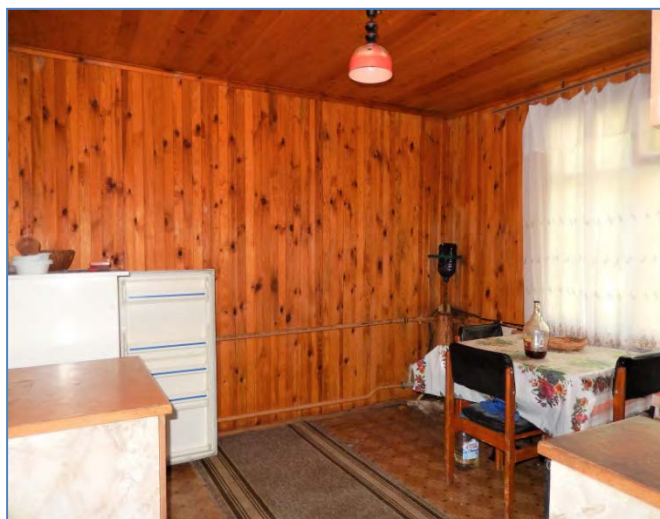
Этот домик – это, практически, единственный домик в приличном состоянии. Остальные РАЗОРЕНЫ.

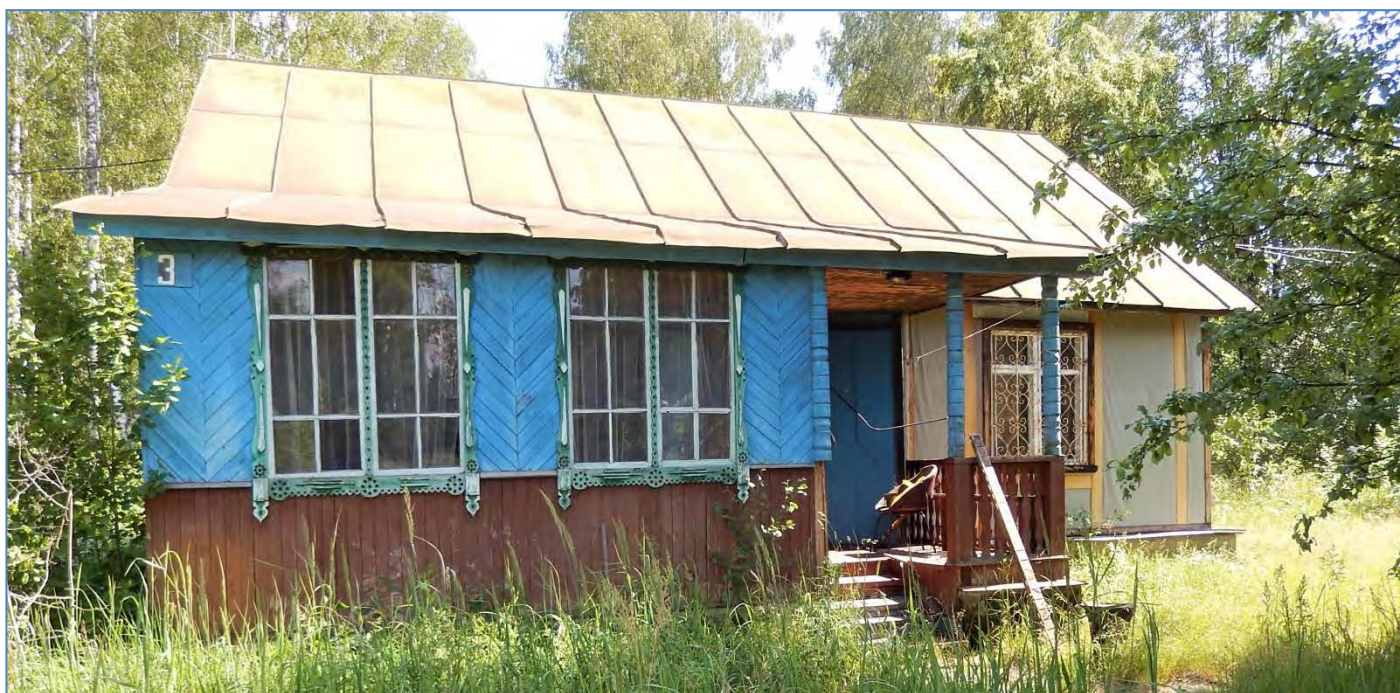
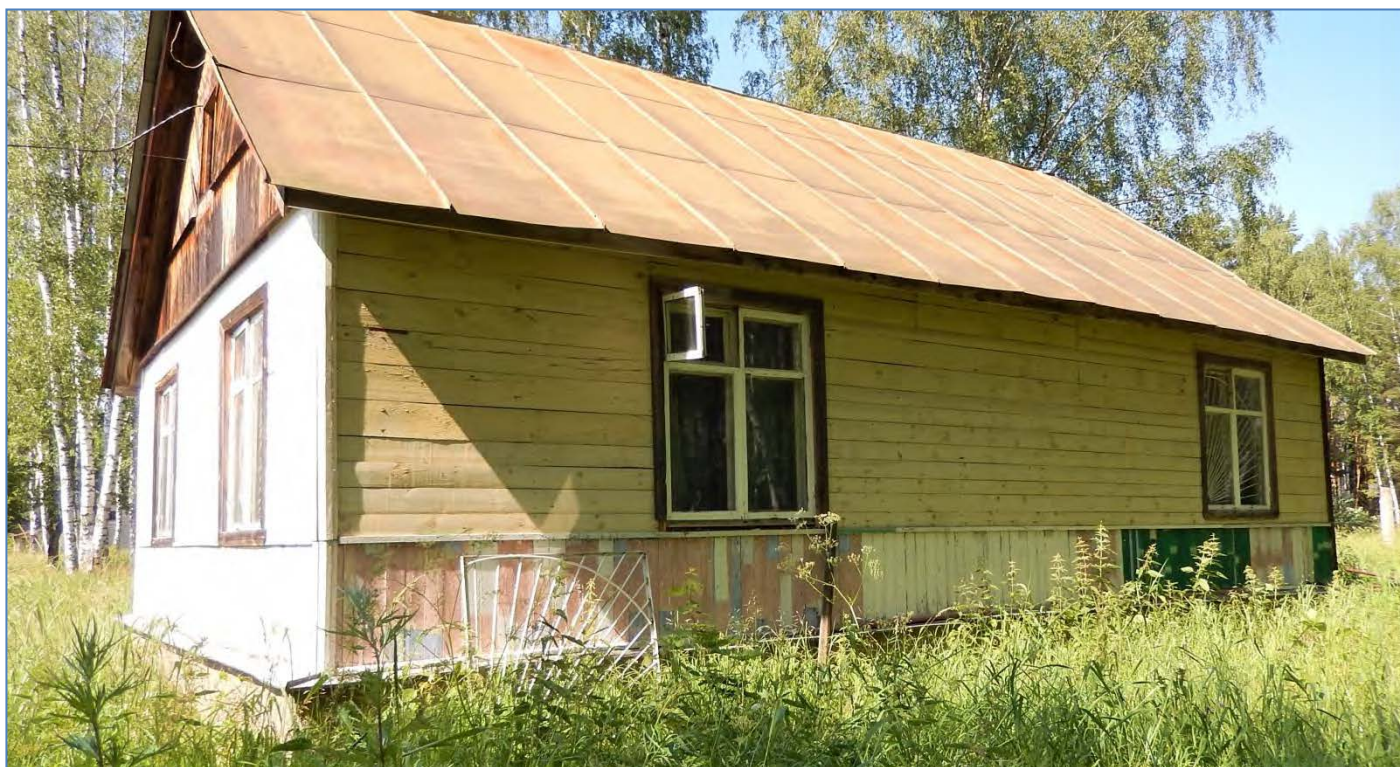
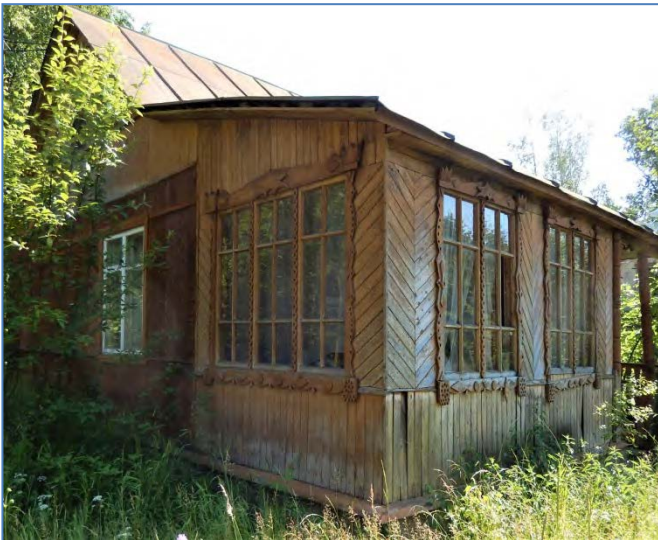
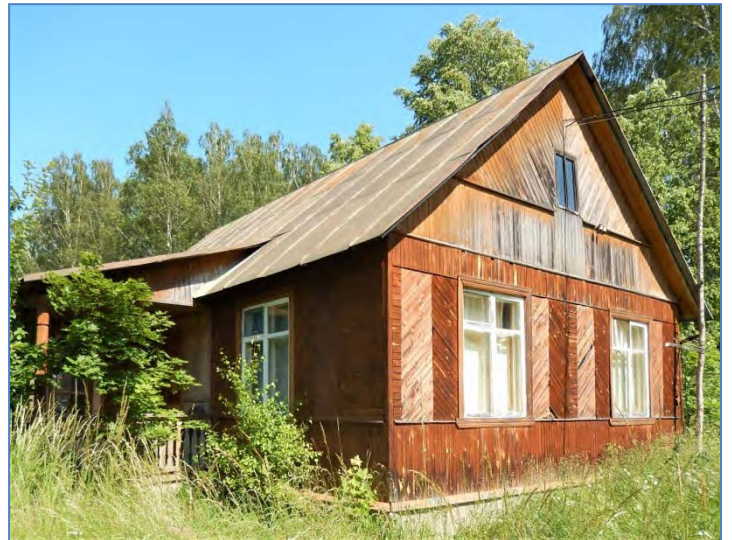
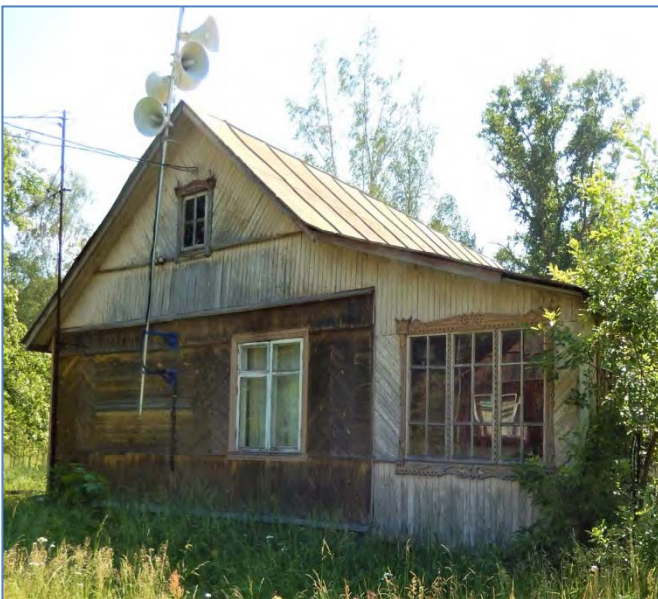
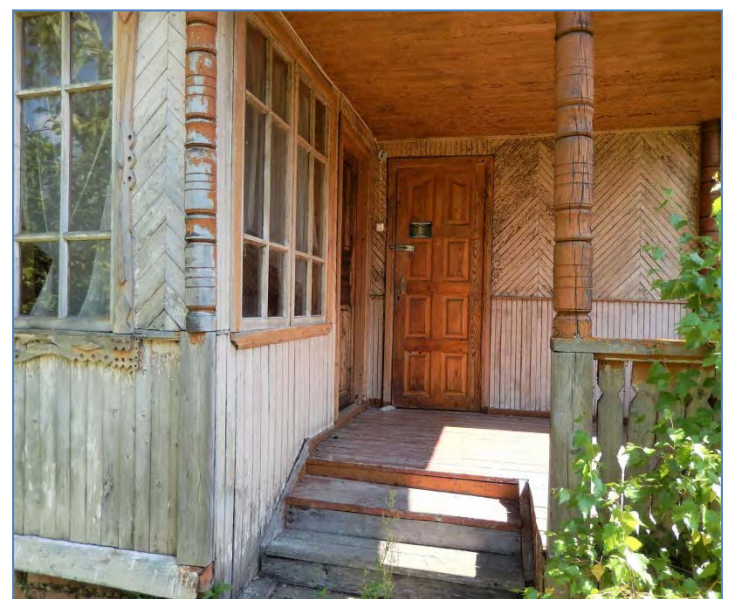
Ниже представлены **ОСТАЛЬНЫЕ** «большие» домики и их «собирательное» внутреннее состояние.

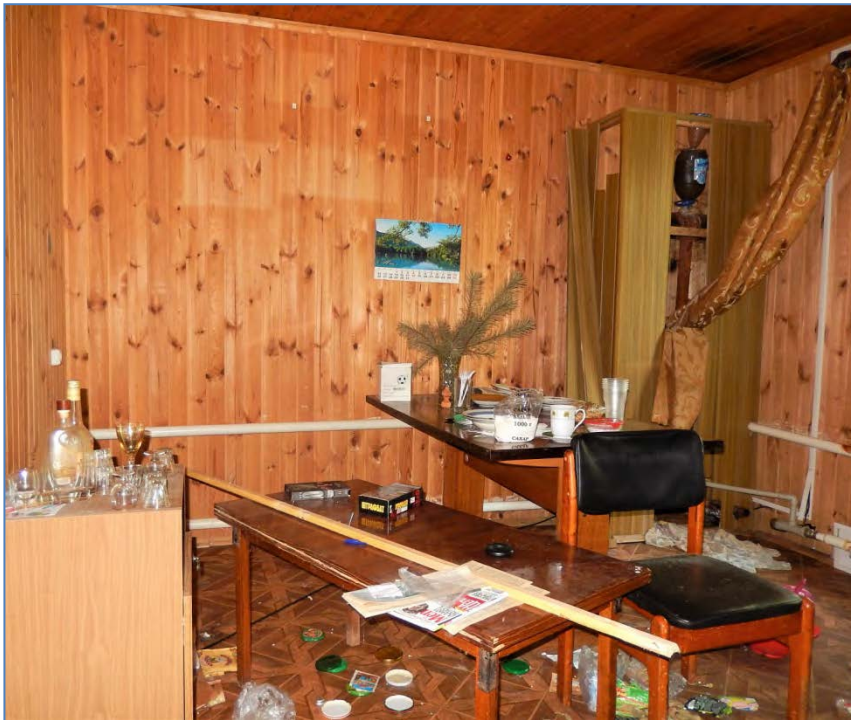
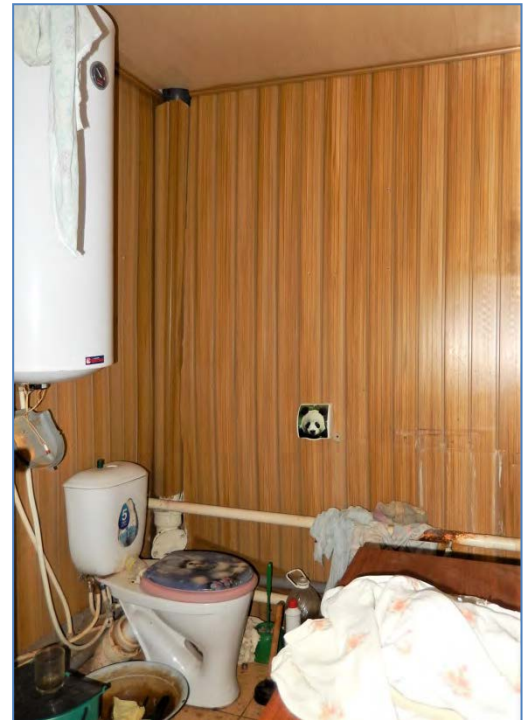
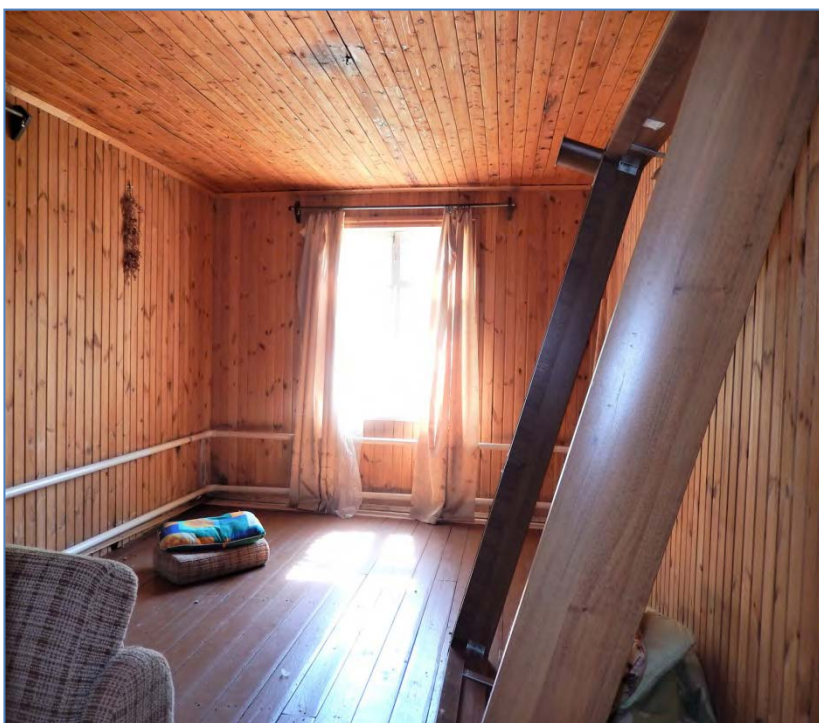
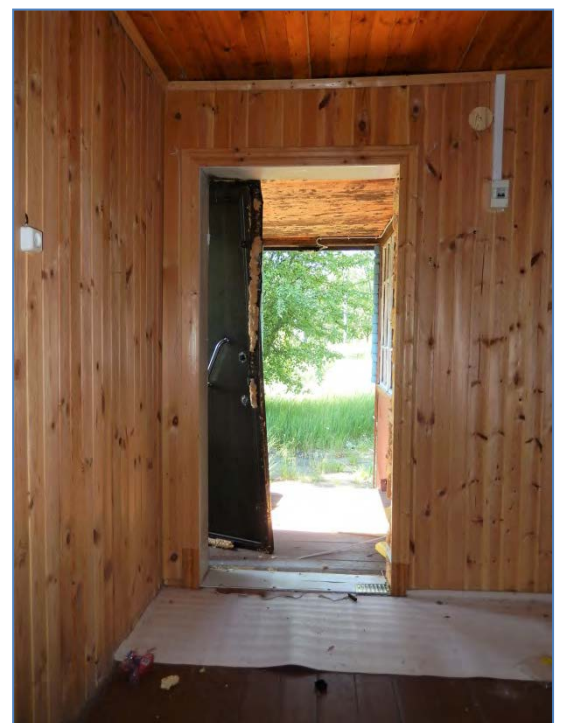
«Собирательное» внутреннее **СОСТОЯНИЕ** «больших» домиков.

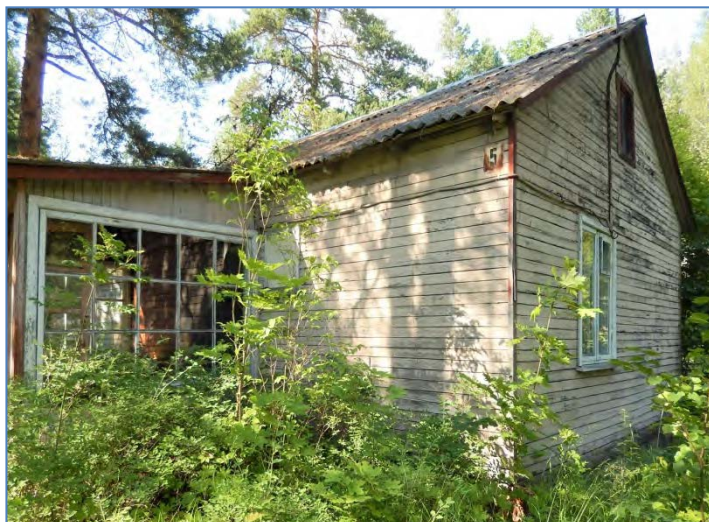
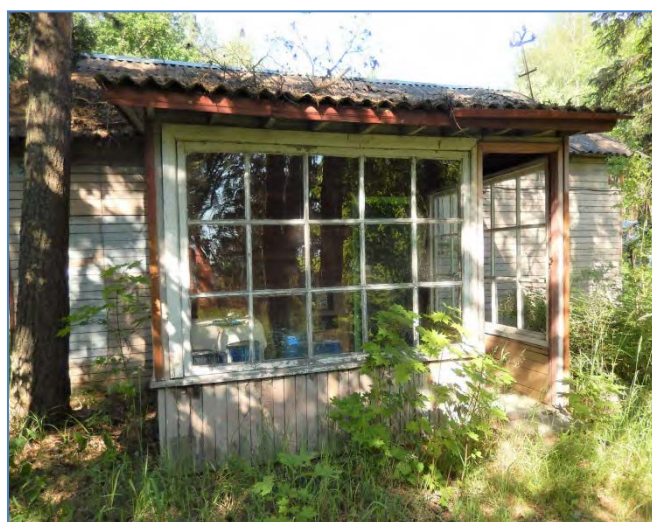
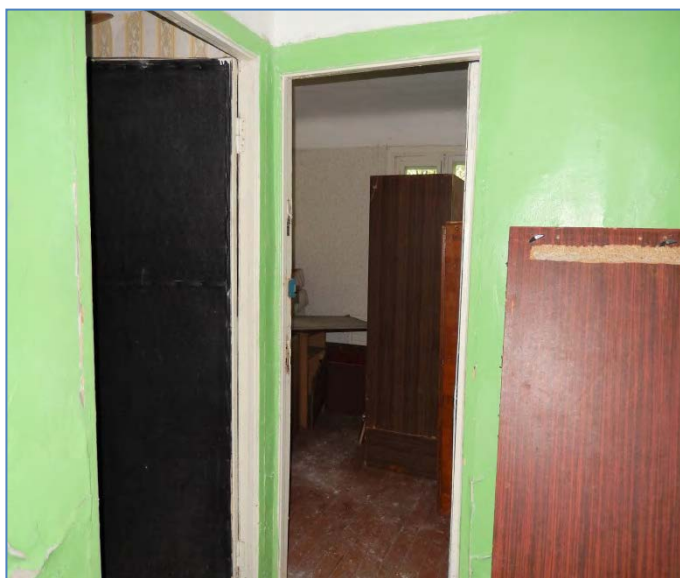
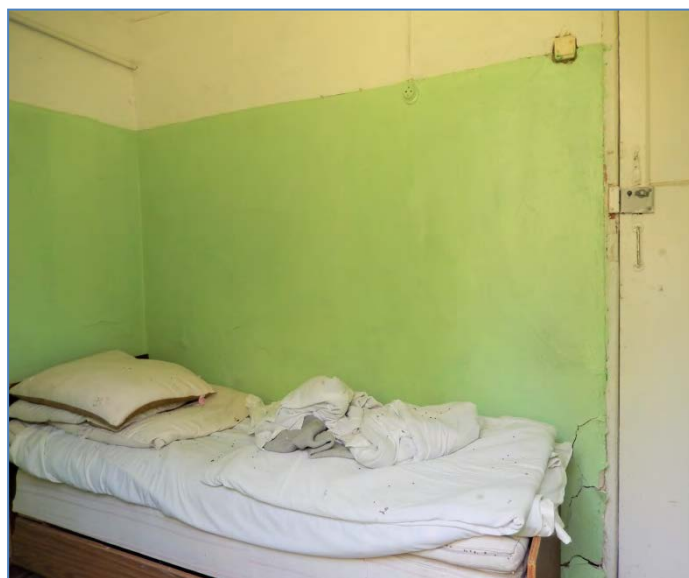
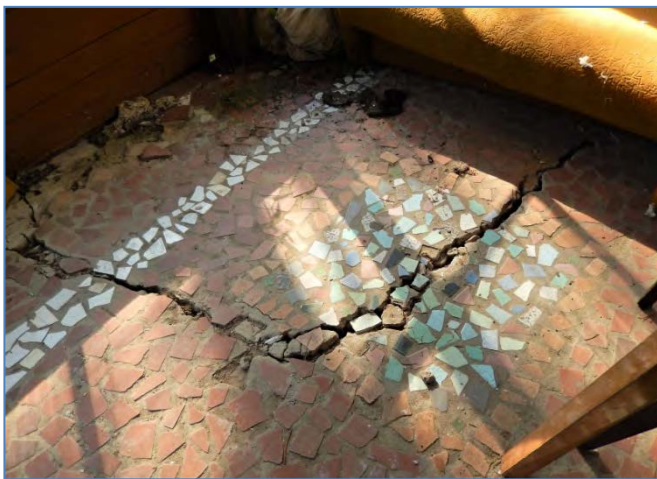
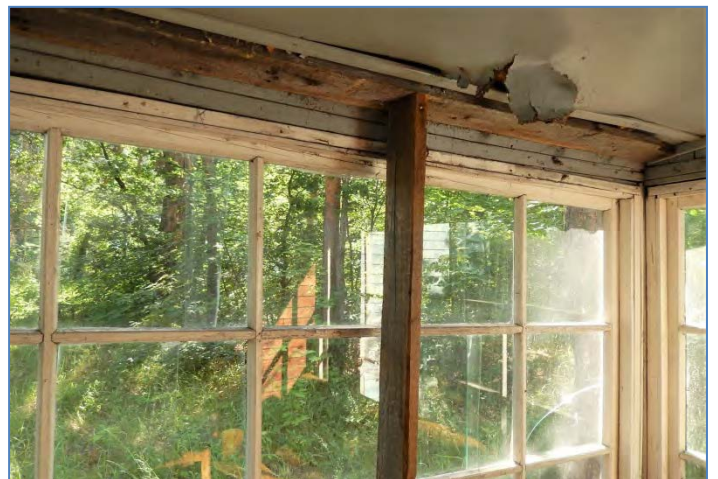
Ниже представлено «собирательное» внутреннее **СОСТОЯНИЕ** «маленьких» домиков:

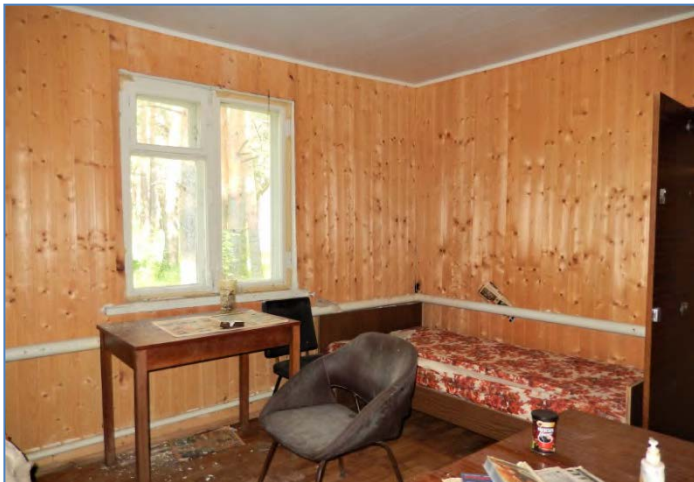
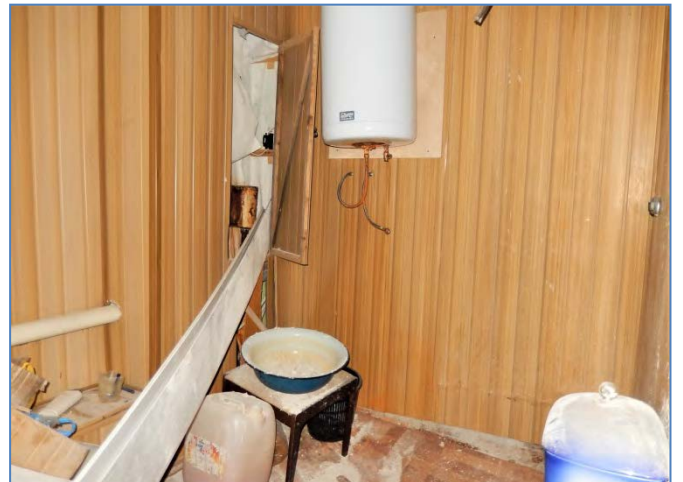
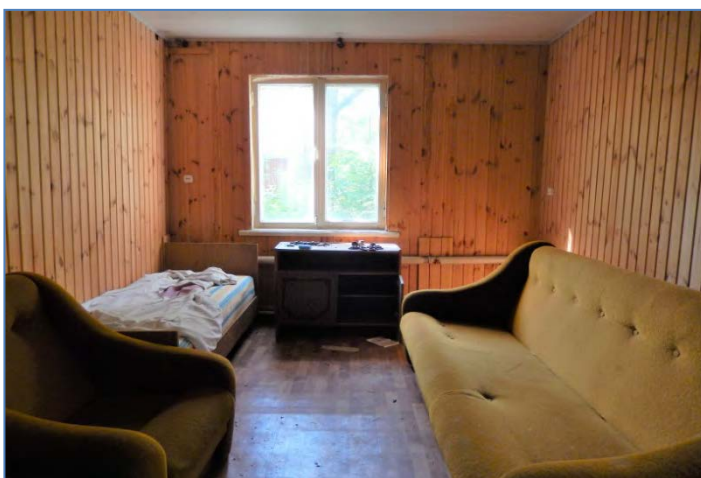
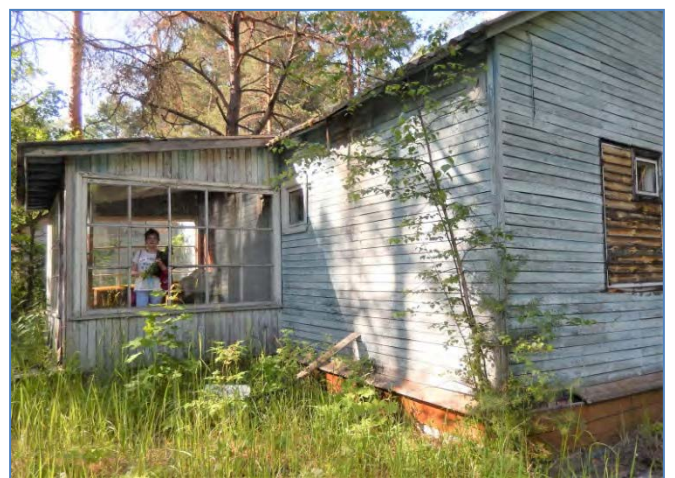
Пол в терраске «маленьких» домиков «дышит»...

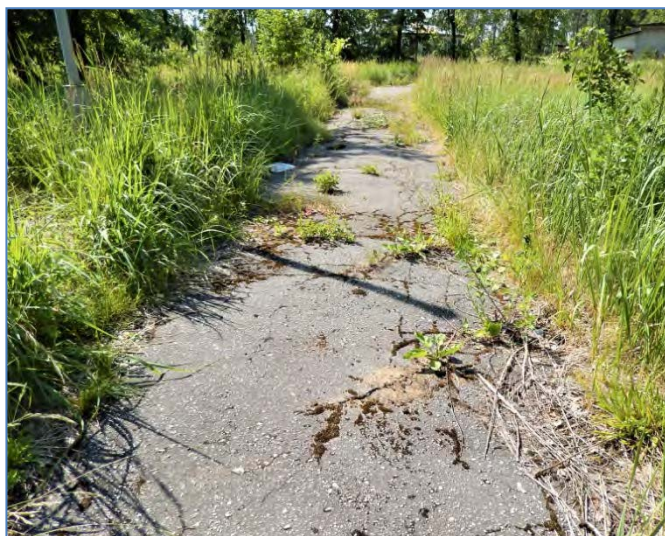
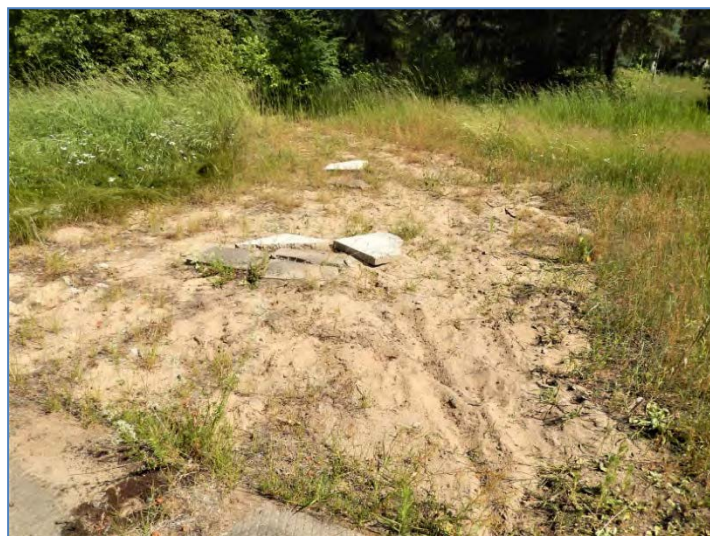
**МНОГИЕ ДОРОЖКИ, РАНЕЕ УЛОЖЕННЫЕ ПЛИТКОЙ, РАЗОРЕНЫ**
